# Chiesa della Madonna della Neve

Castel S. Maria – Norcia

Terremoto 1979

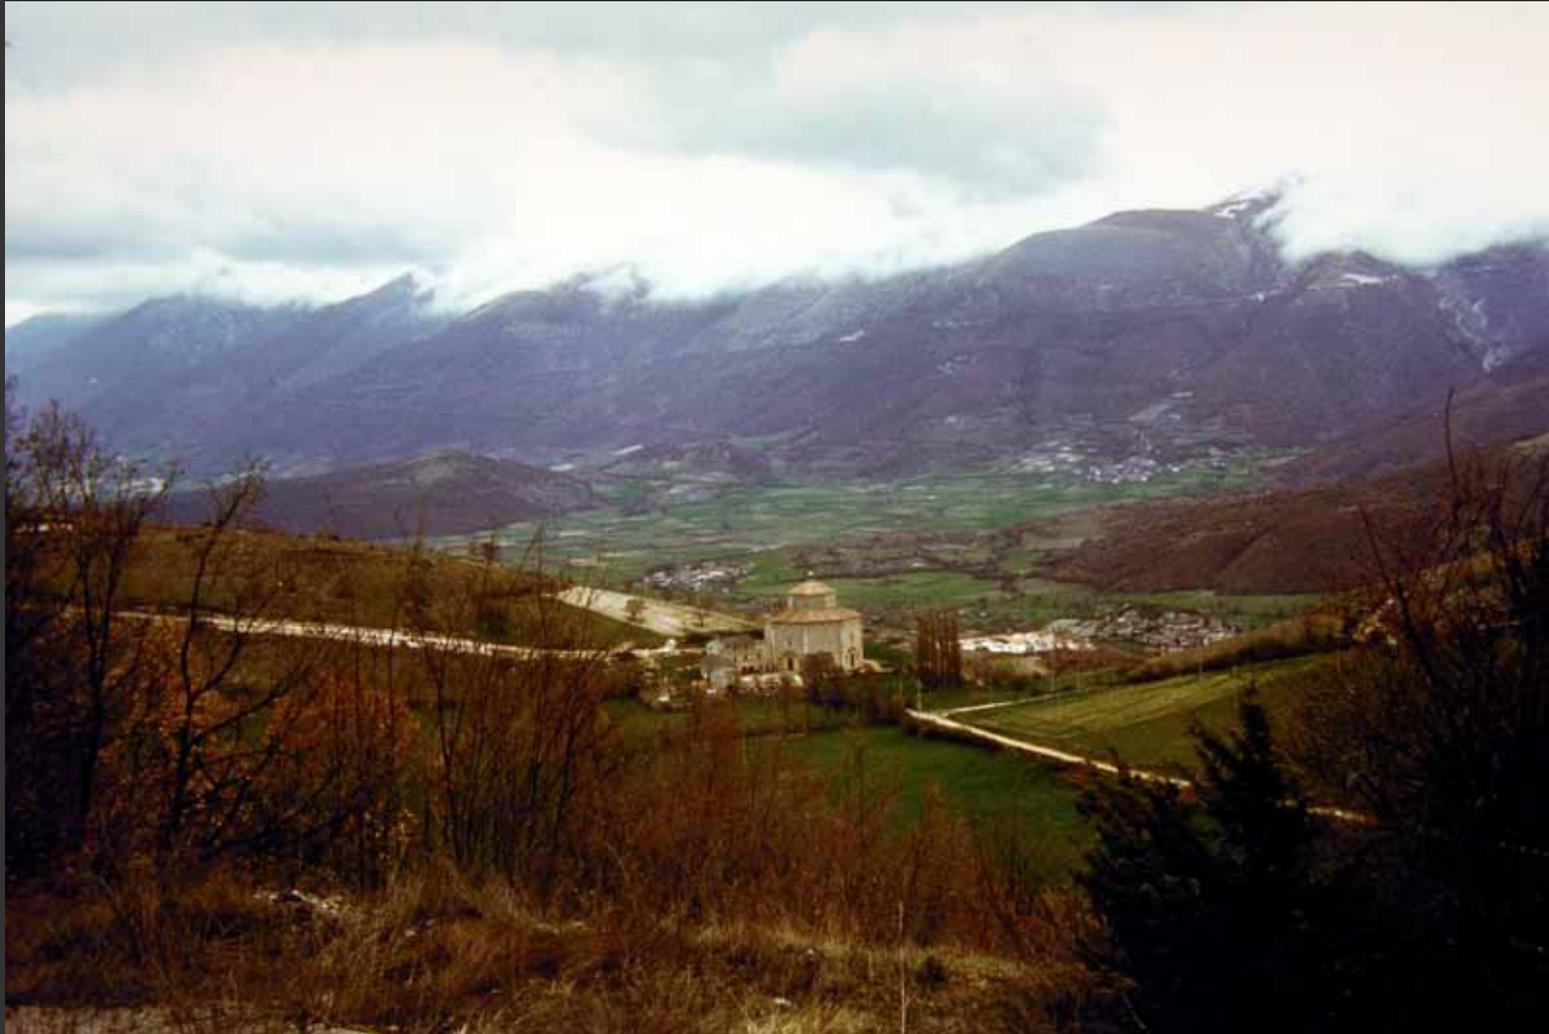
**La chiesa della Madonna della Neve , prima del terremoto. A pianta centrale, ottagonono con i lati segnati da lesene con capitello corinzio, tiburio e lanternino; sulla sinistra il campanile a vela. Due portali con frontone.**

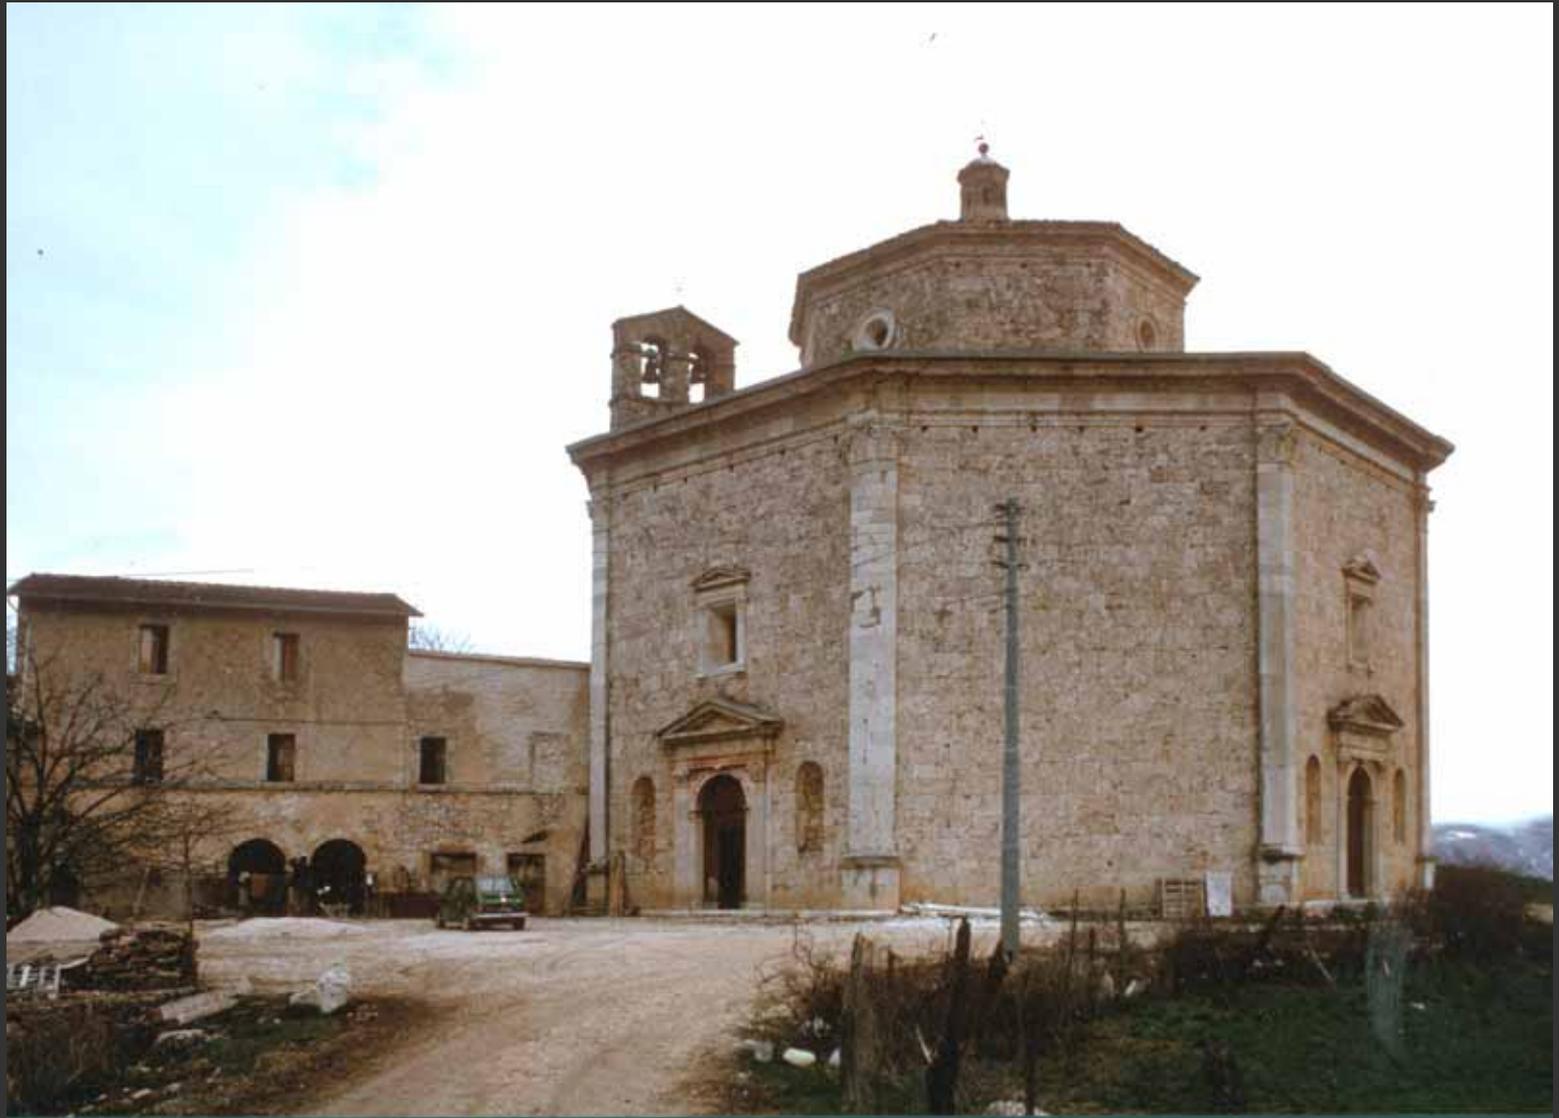
La chiesa della Madonna della Neve all'indomani del disastroso terremoto. Le pareti, alternativamente, sono letteralmente esplose con le pietre scagliate anche a centinaia di metri, sotto il peso del tiburio che è crollato sotto l'azione di spinte e controspinte. All'interno si sono ammassate fino a 5 metri di detriti. In primo piano si scorgono le reti di acciaio che erano state poste al di sopra del tiburio nel precedente intervento di

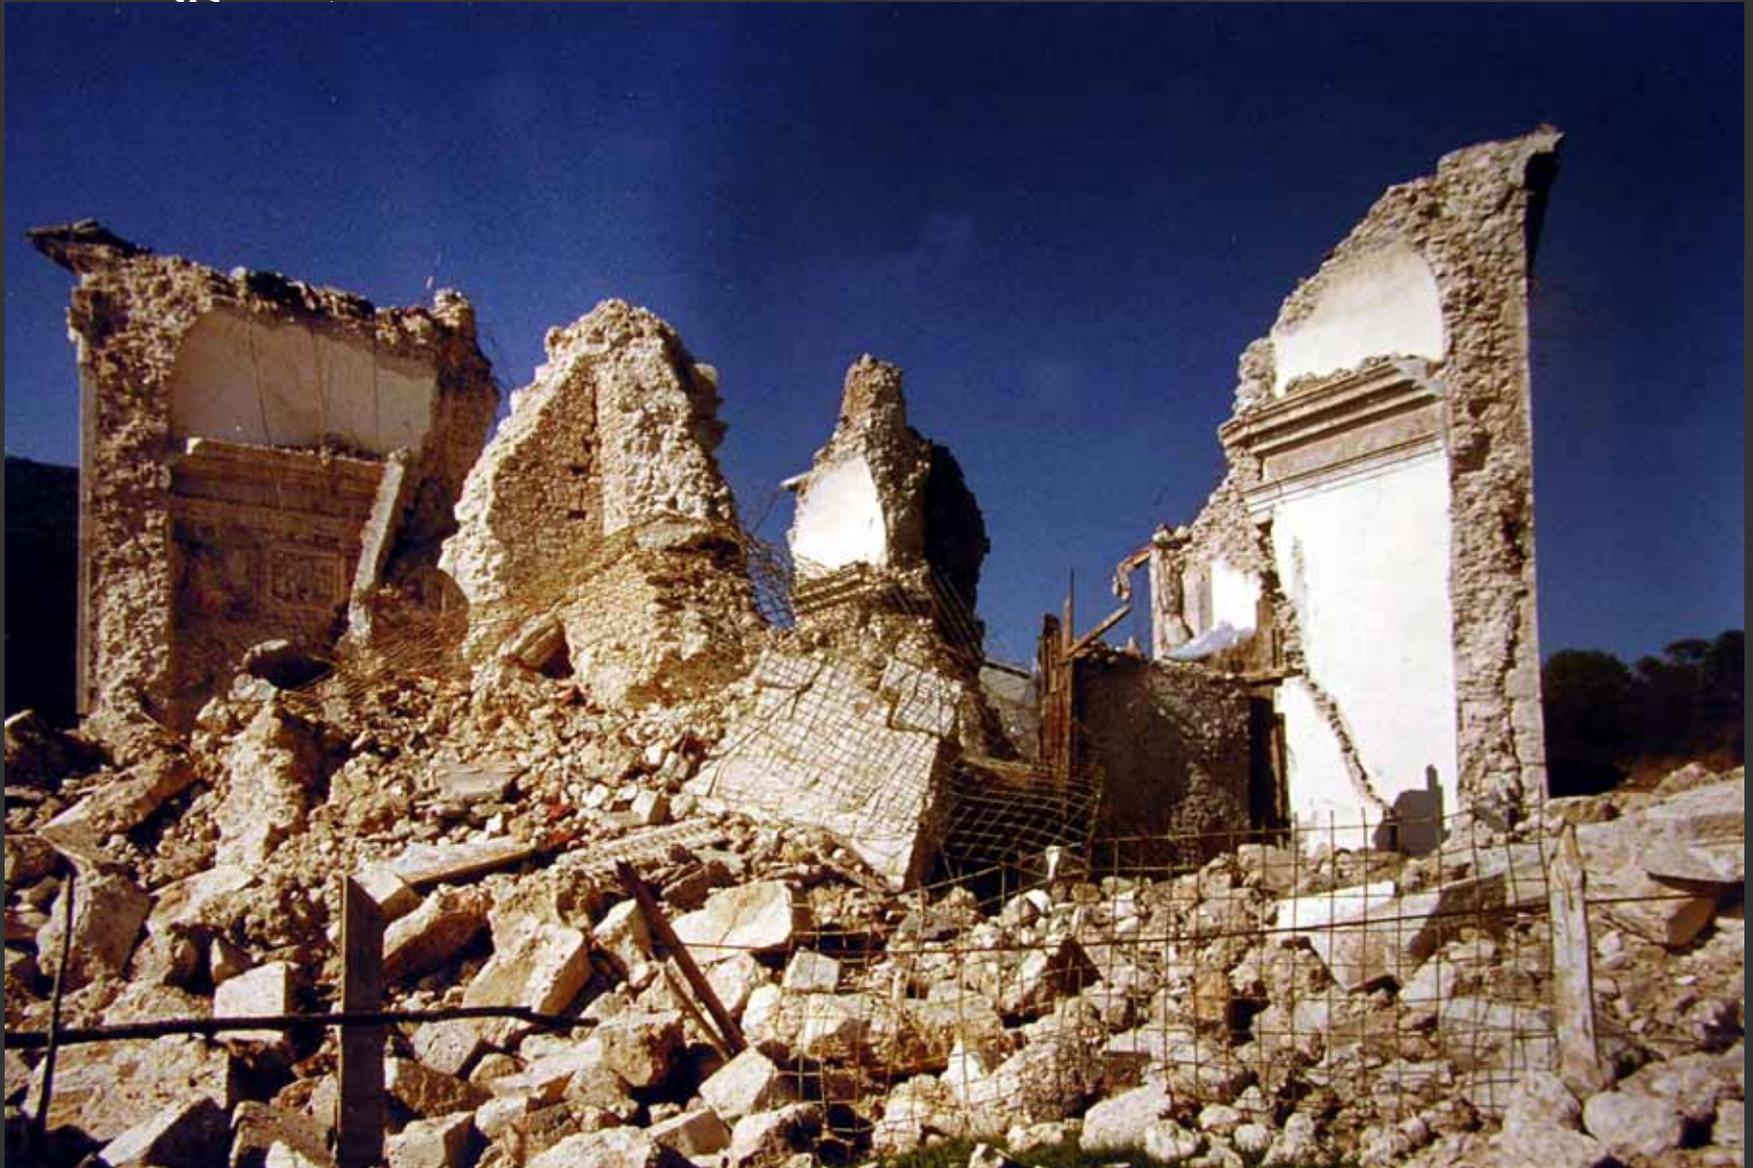
Panoramica dopo il sisma.

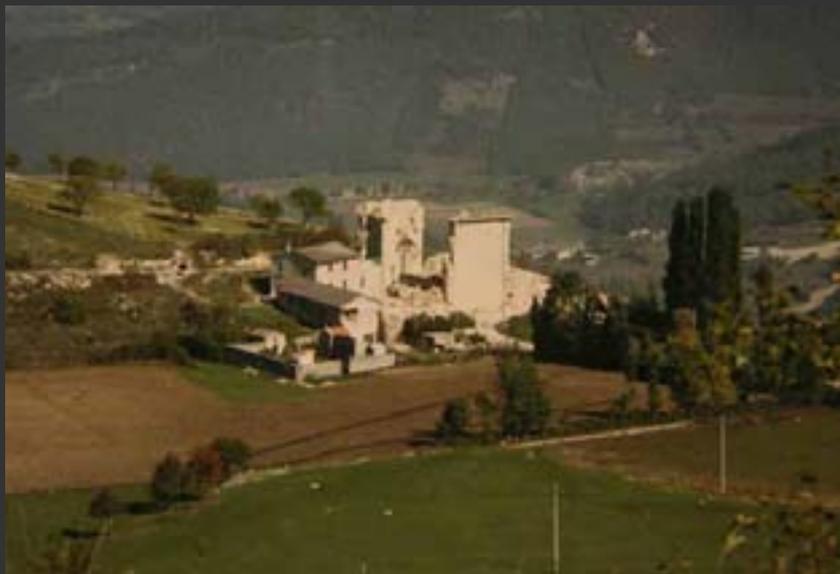
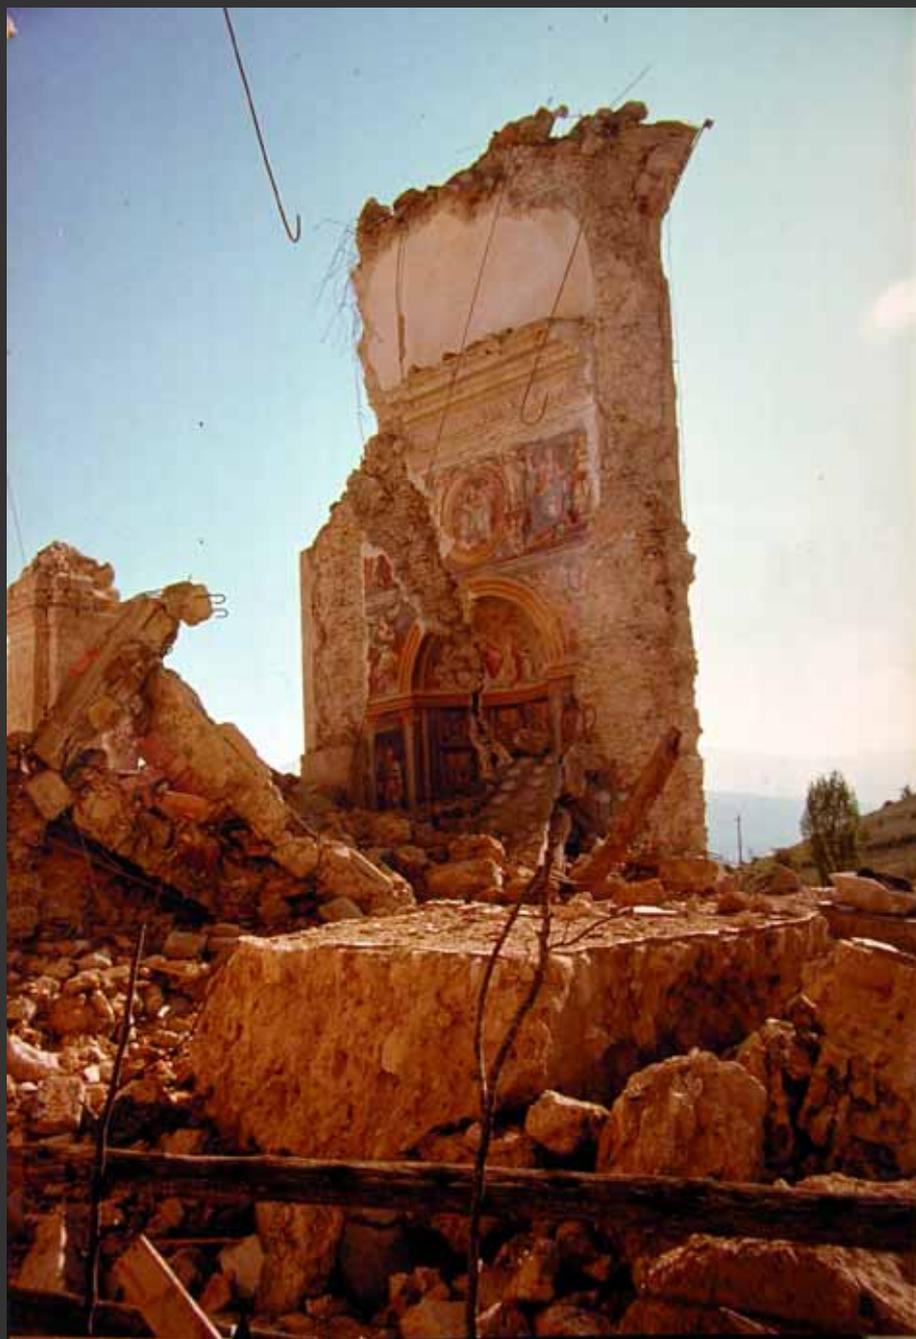
**Veduta aerea dopo il sisma.**

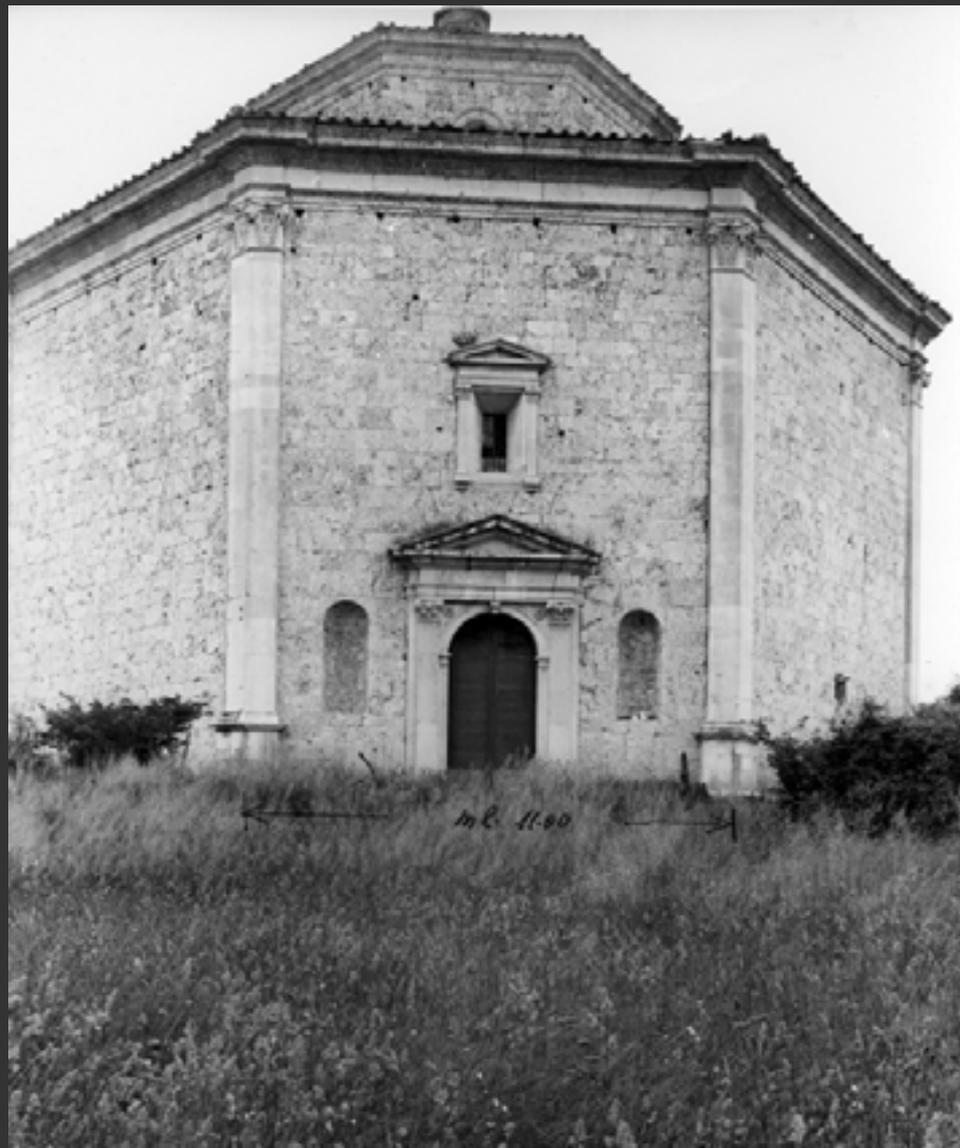
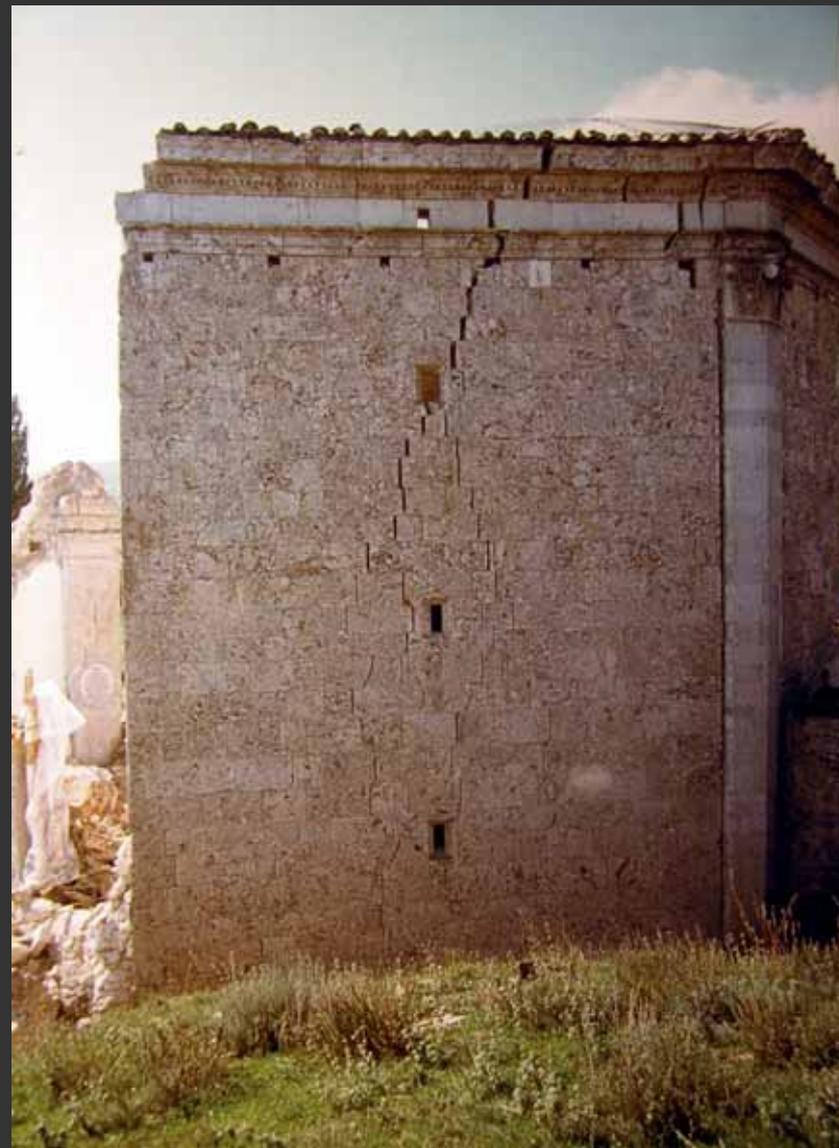
**La Madonna della Neve come era. Il tiburio dall'esterno e dall'interno**

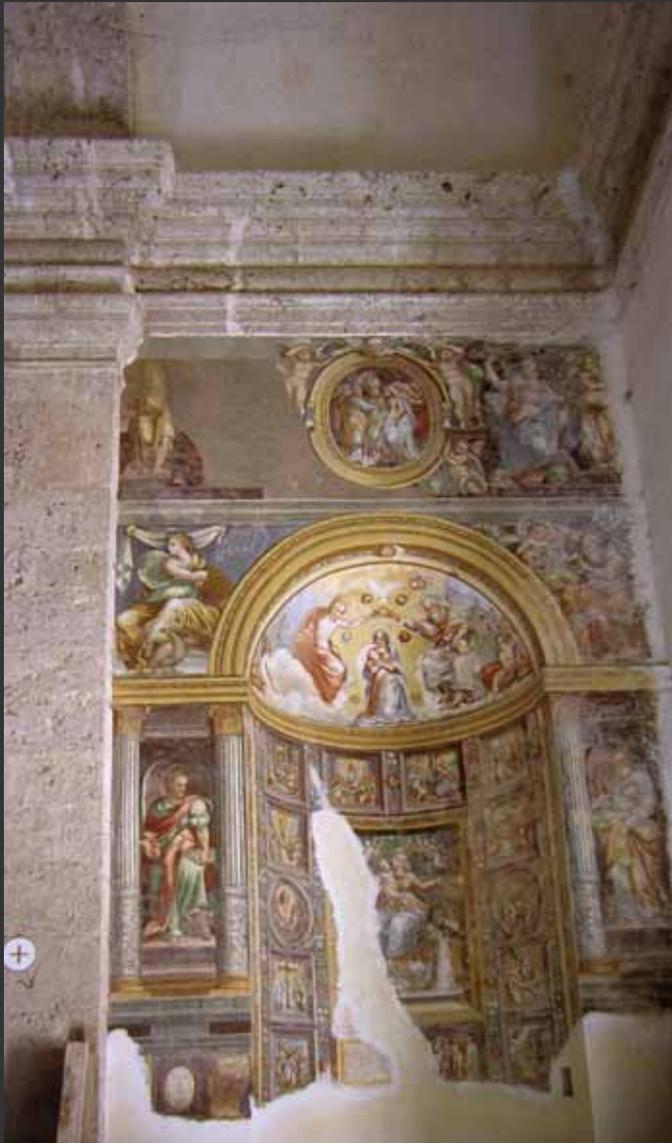
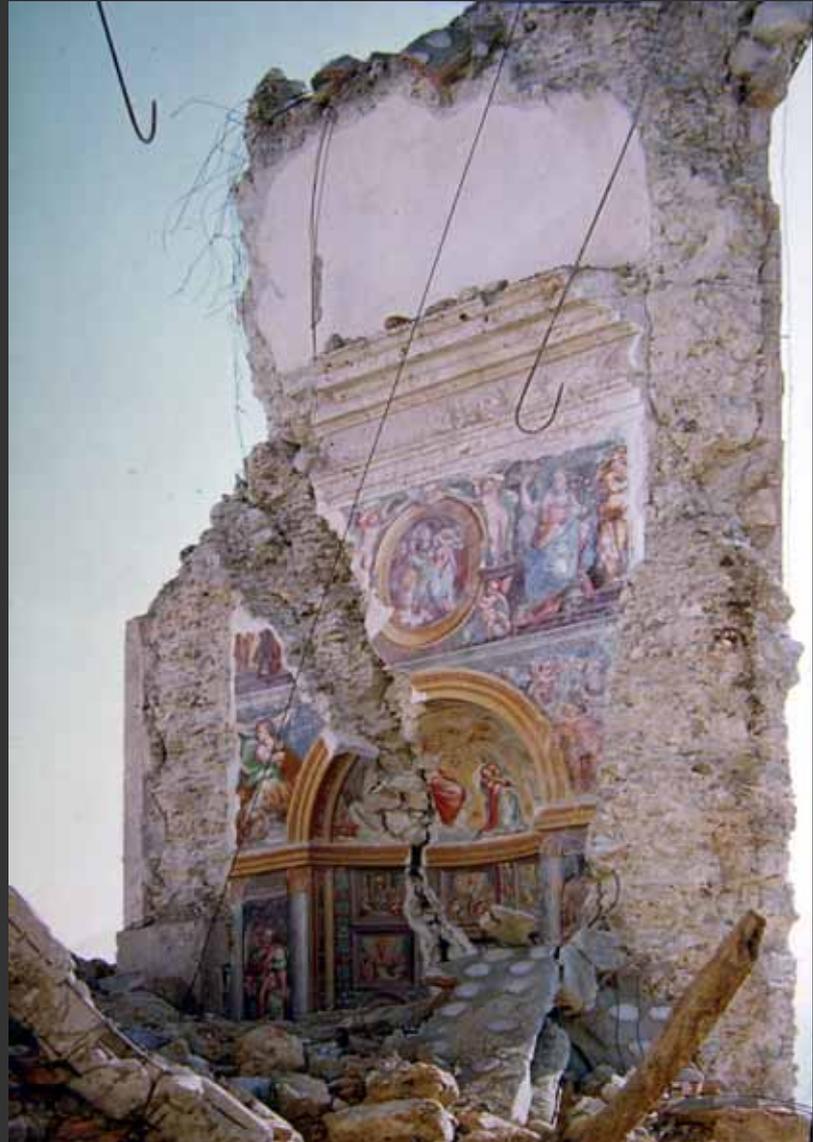
**La Madonna della Neve come era. Nicchione interno a dx dell'ingresso principale, prima e dopo il sisma**

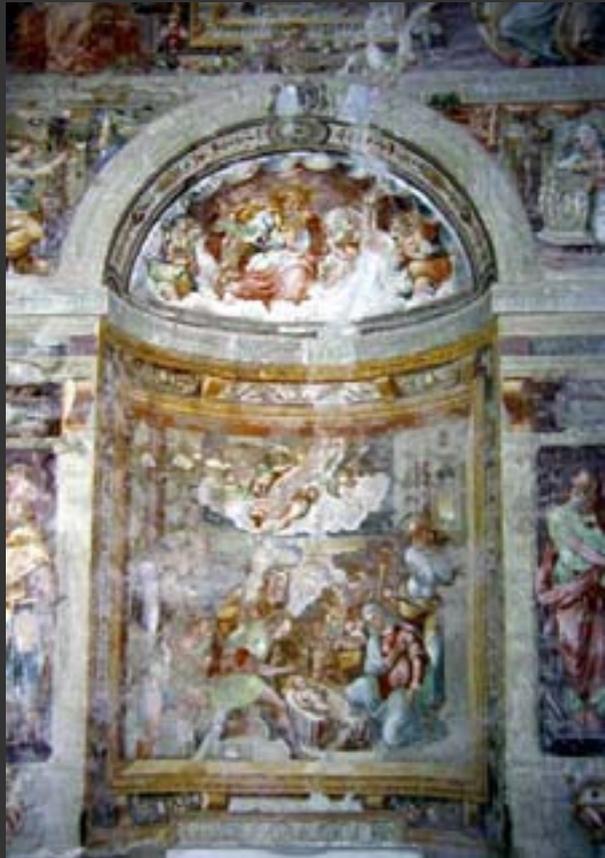
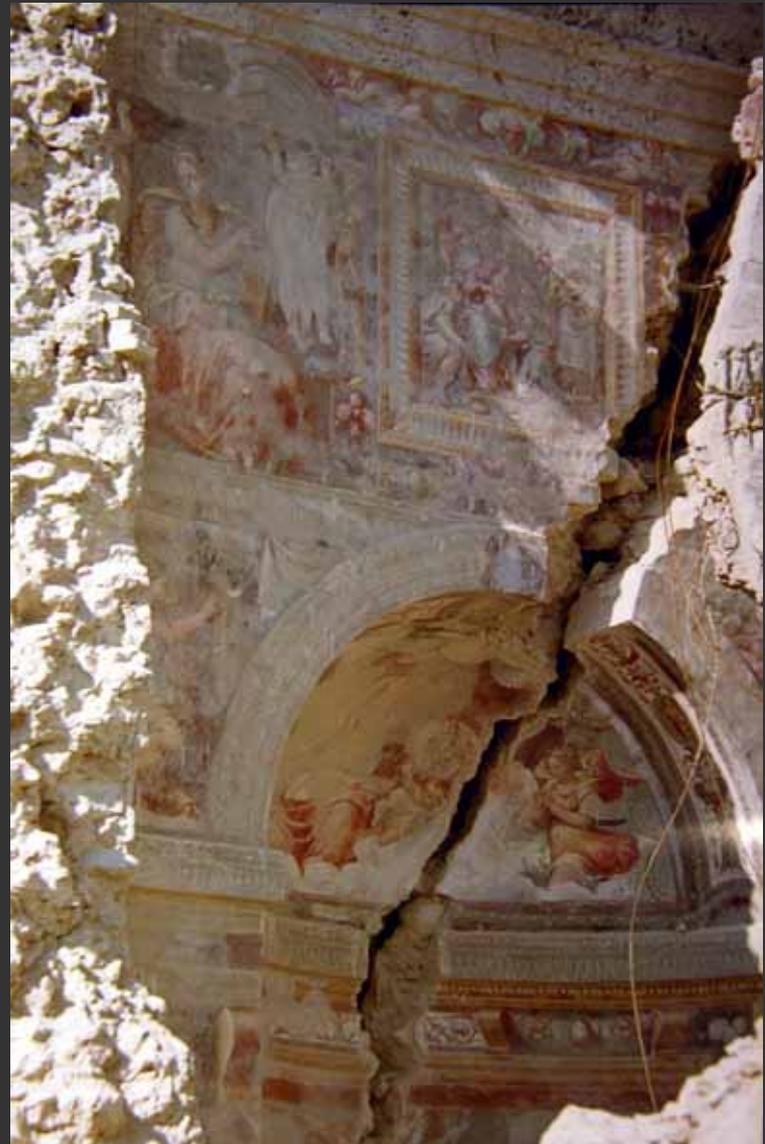
*Adorazione dei pastori*, prima del  
sisma; a destra dopo il sisma

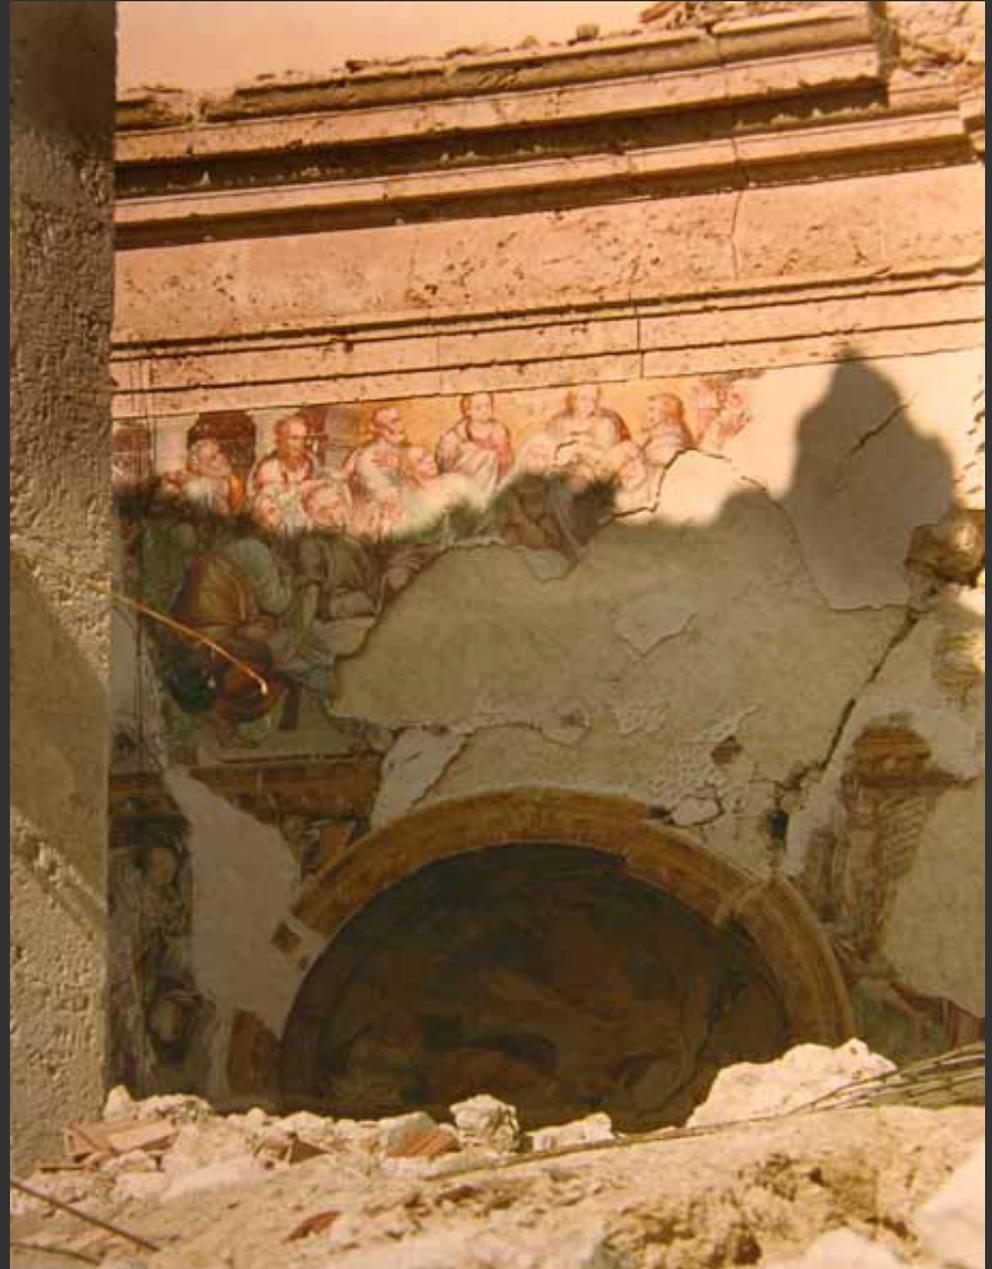
*Ultima cena, dopo il sisma*

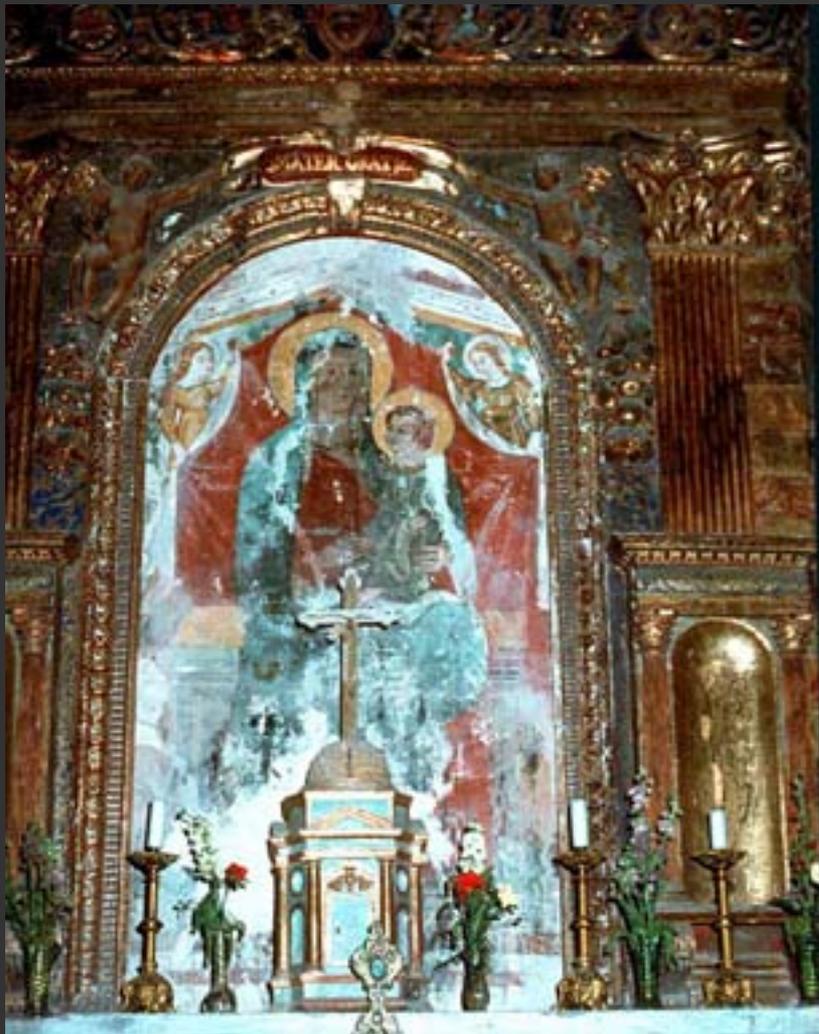
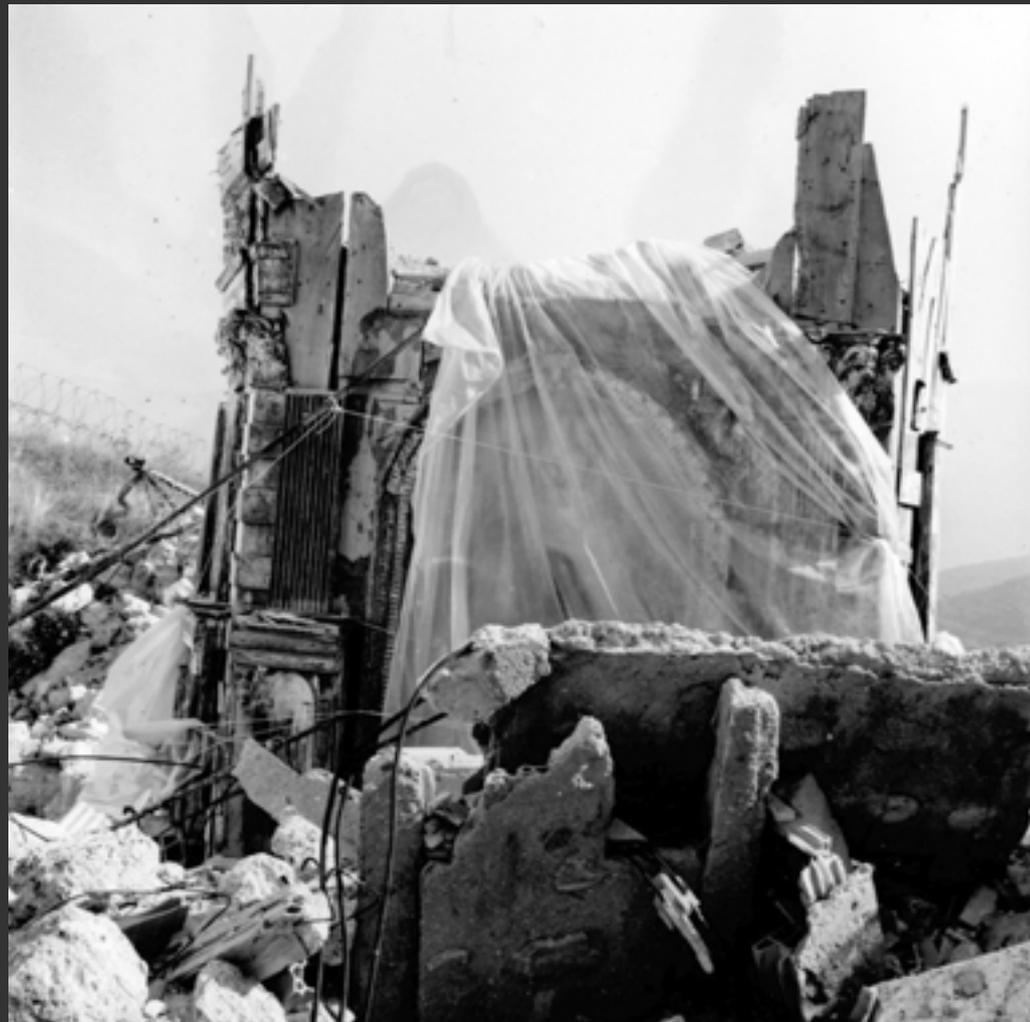
Altare maggiore con affresco *Madonna col bambino*, sec. XV, prima del sisma e dopo il sisma

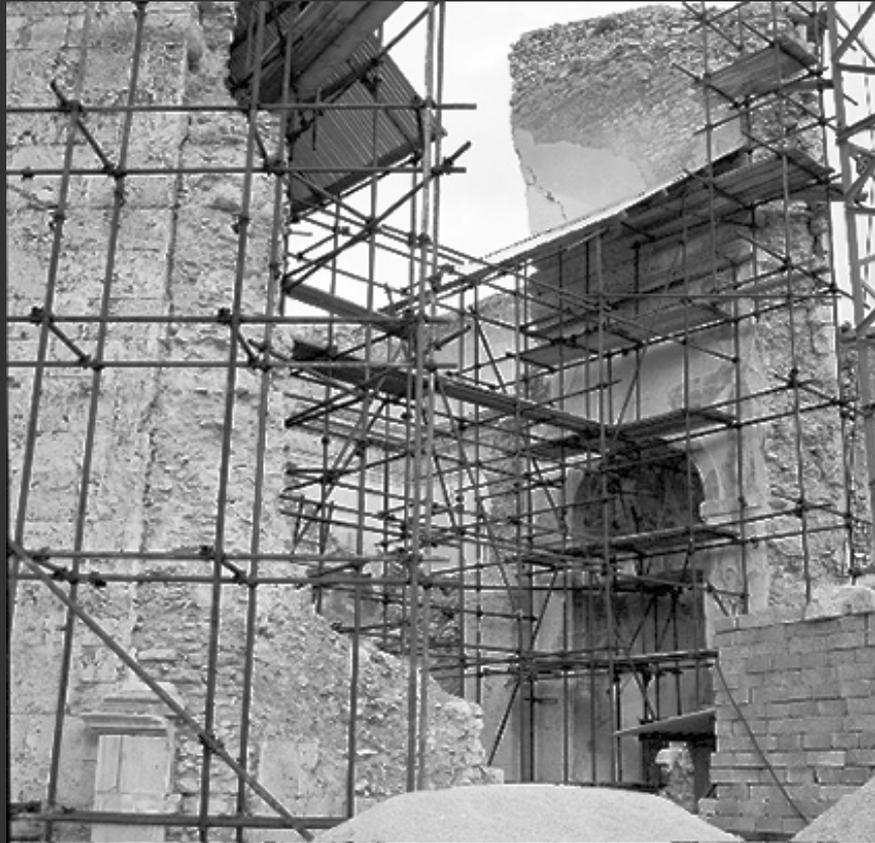
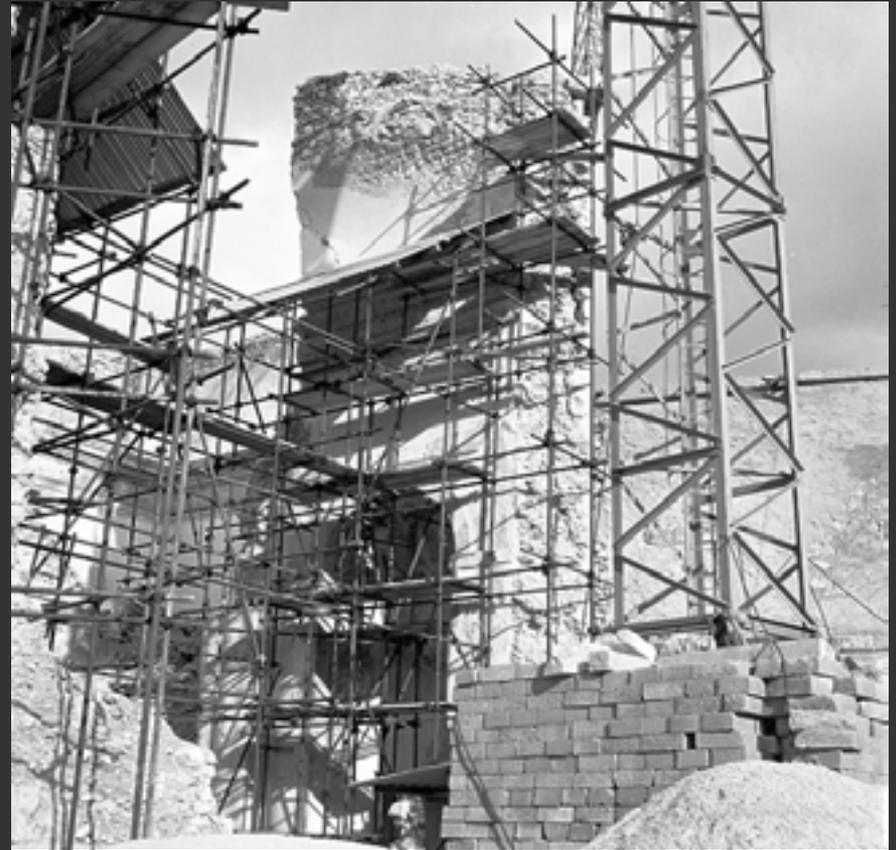
Scorci durante i lavori di rimozione delle macerie e fissaggio degli affreschi. Questa operazione è stata effettuata con l'aiuto di una gabbia metallica, costruita ad ok, appesa alla gru che provvedeva agli spostamenti fino ad una diecina di metri di altezza, e pronti ad abbassare a terra la gabbia con i restauratori quando si sollevavano folate di vento, lassù molto forti. La velatura di garza veniva fissata con resina acrilica (Paraloid B77 al 15-20%).

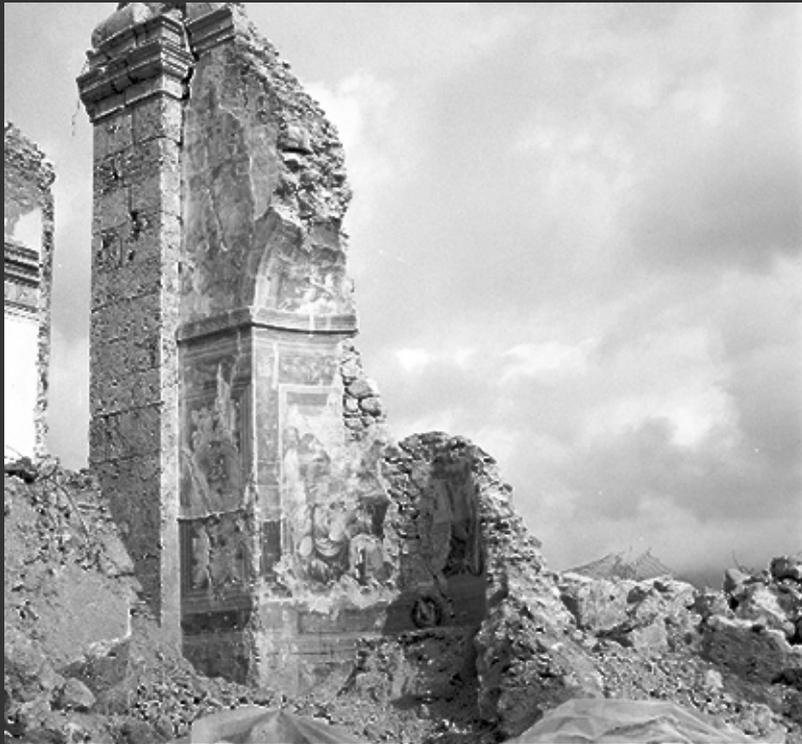
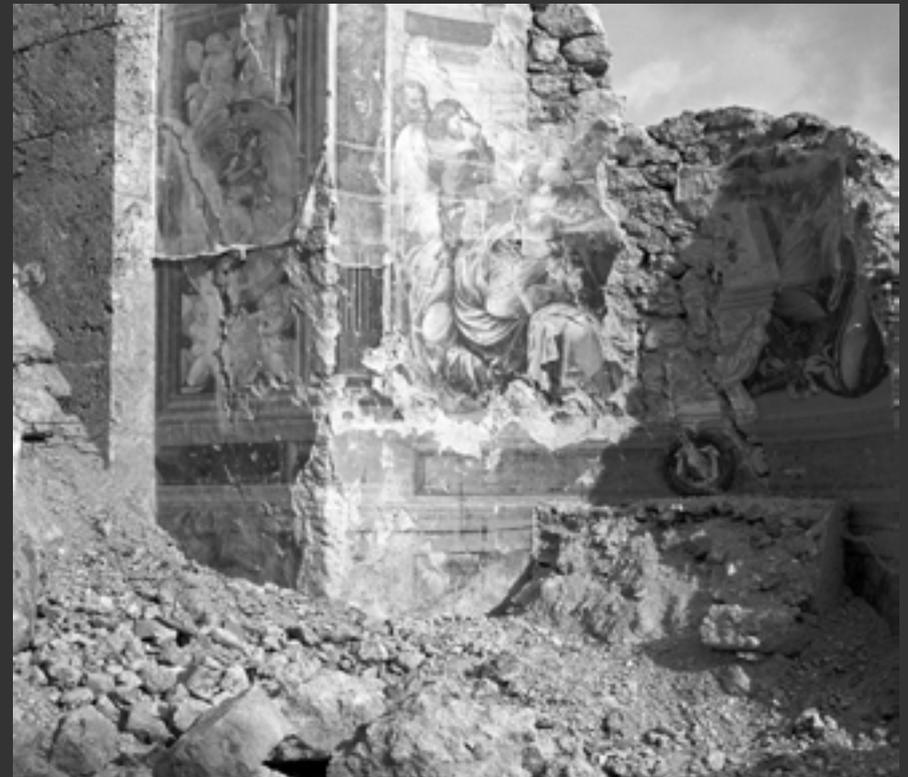
**Scorcio della operazione di velatura che procedeva mano mano che i dipinti venivano liberati dalle macerie.**

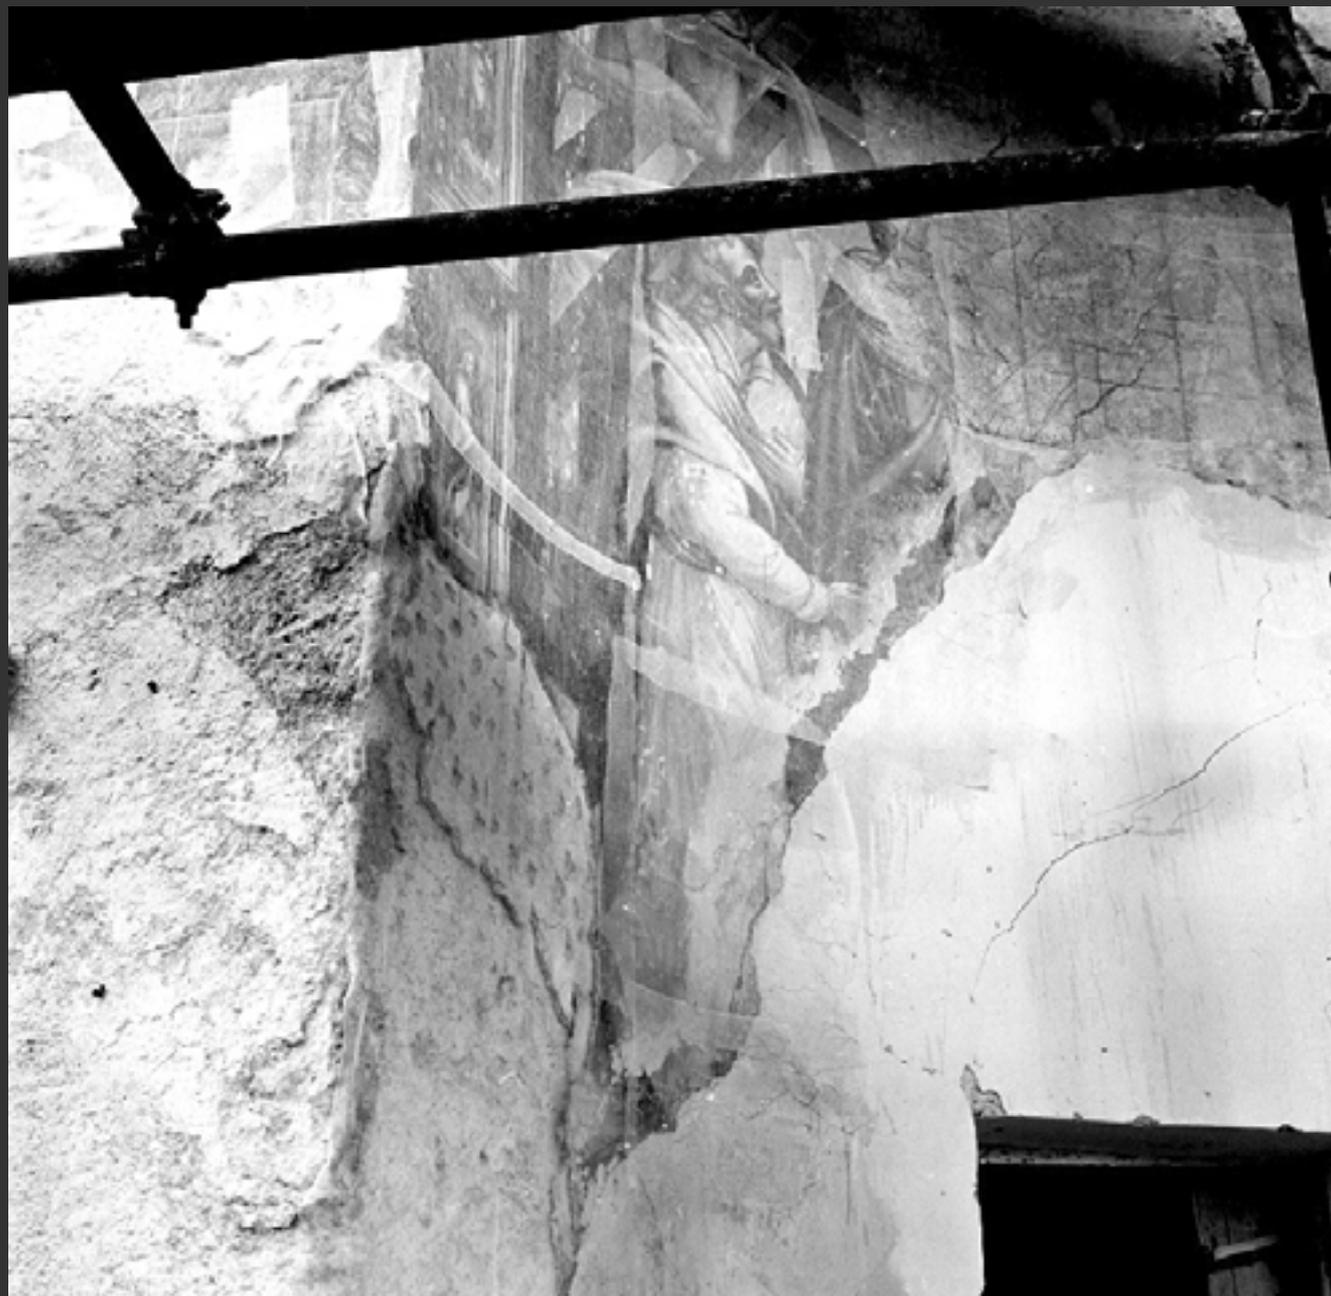
Scorcio di affreschi dopo  
la velatura

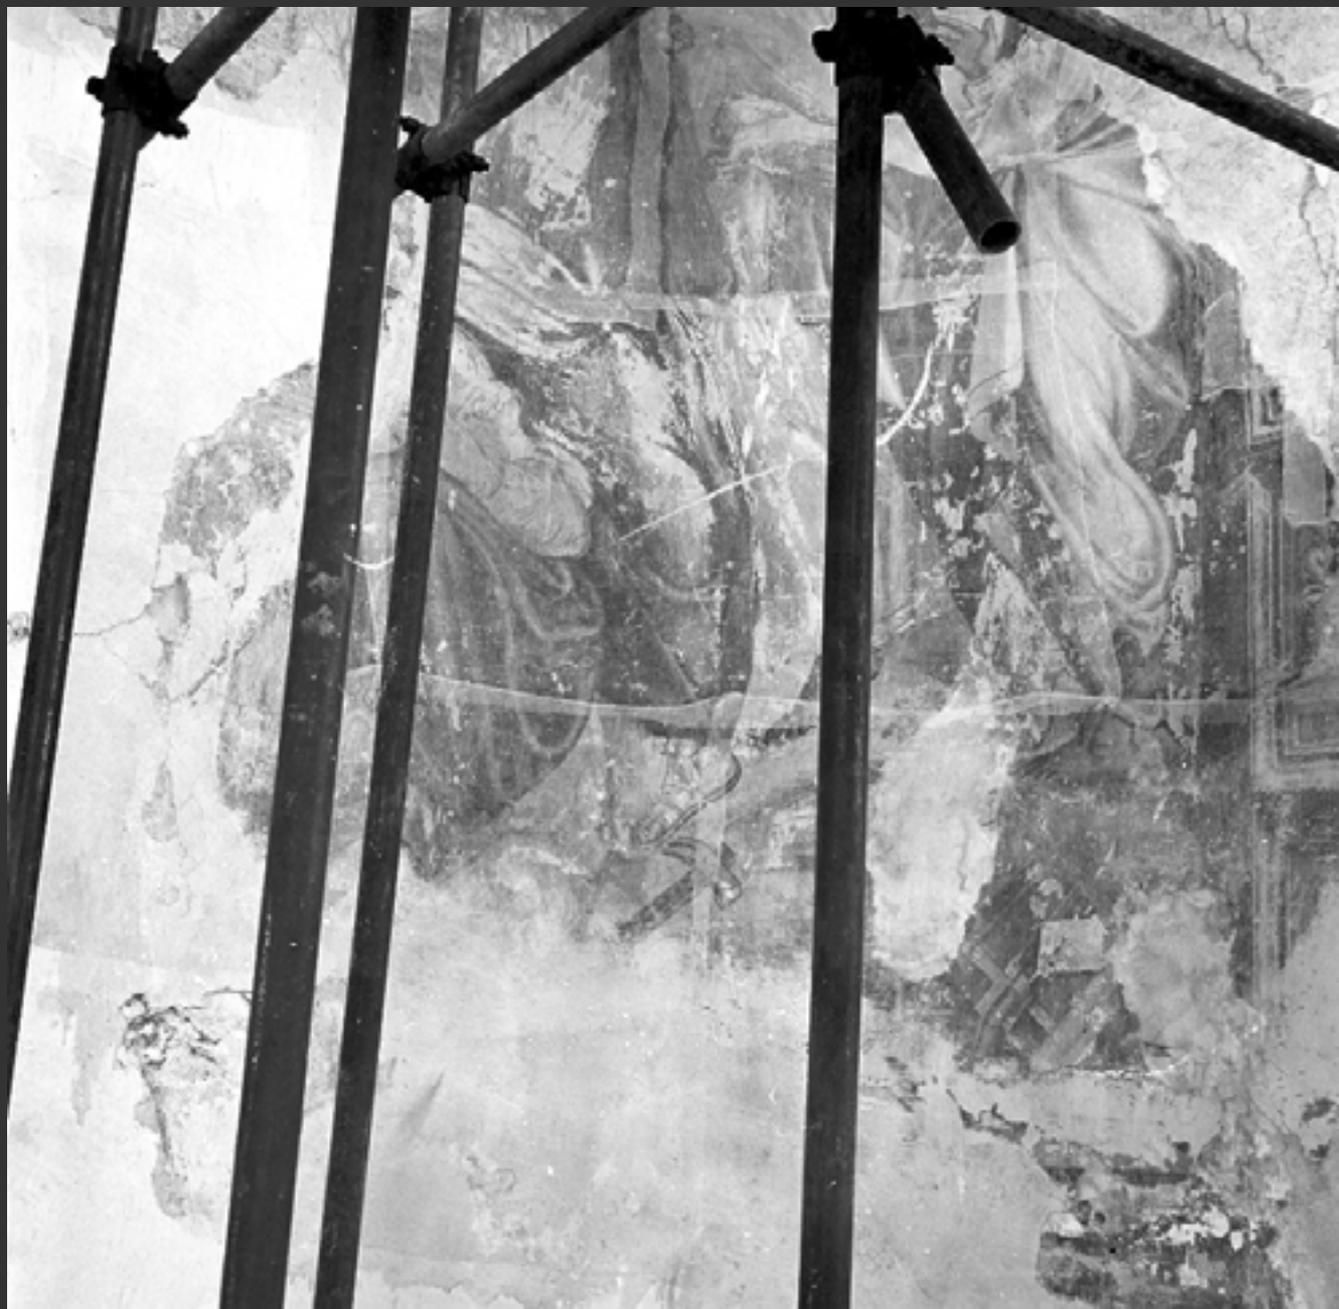
**Madonna della  
Neve. Particolare  
dopo la velatura**
