# SODALIZIO SAN MARTINO PERUGIA

## Chiesa di Sant'Ercolano

Restauro della scala d'ingresso e del portale (sec. XIV-XV)

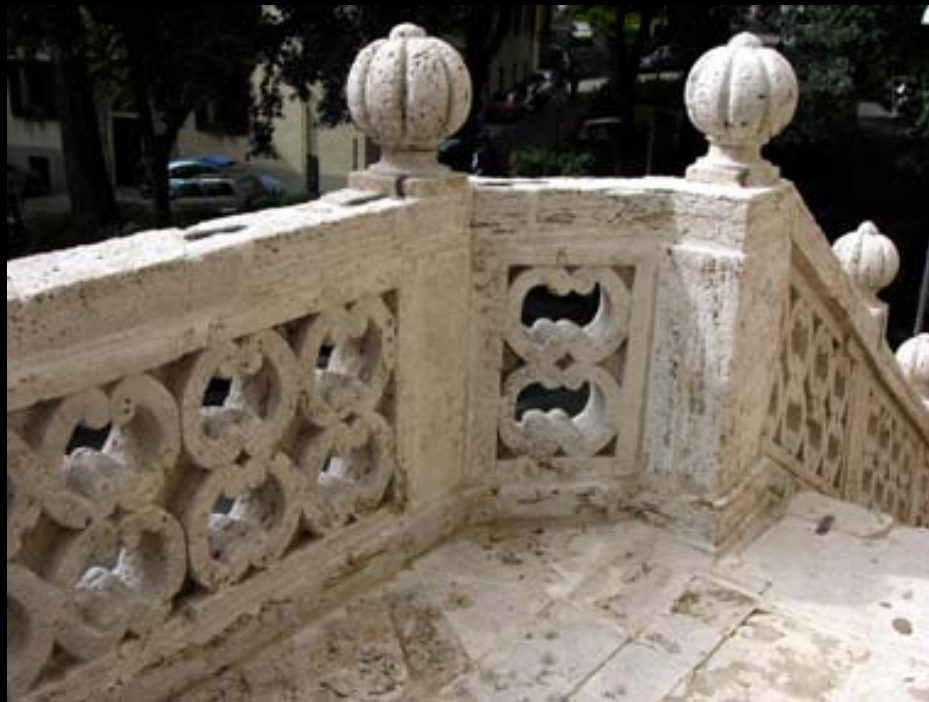
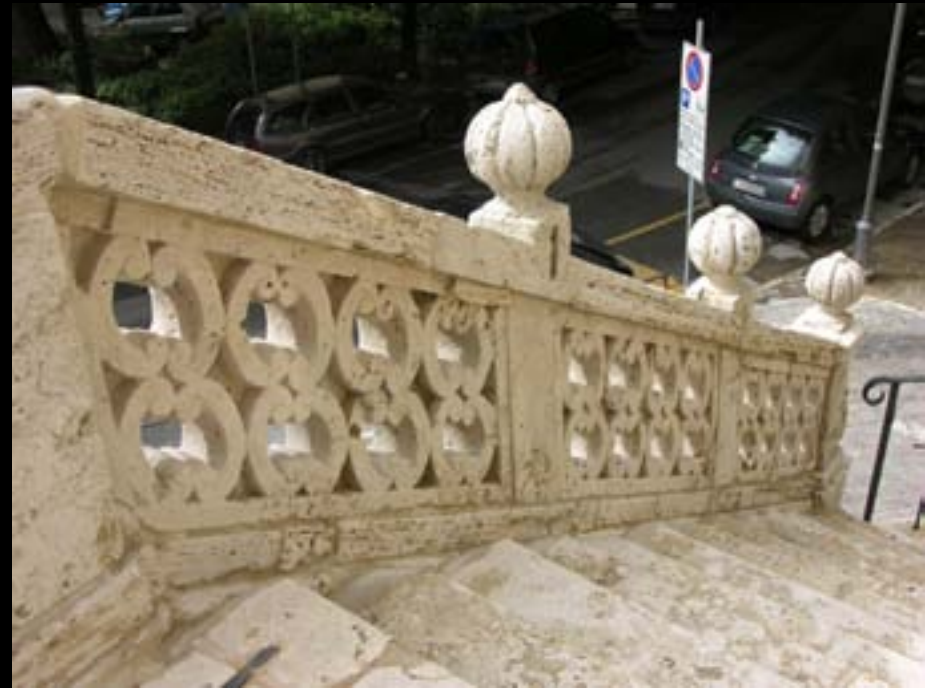
Brevi cenni sul restauro della scalinata e del portale. La superficie lapidea presentava uno strato di decoesione in alcune parti in marmo, causa la solfatazione. Oltre allo strato di sporco (polvere fissata, carbonatazioni, croste dure, ecc). aveva subito in anni passati delle stuccature in cemento scuro che erano andate a colmare i caratteristici e diffusi alveoli del travertino. Erano presenti anche in gran quantità tipologie di erbe, alberi e muschi. I vari elementi che compongono la scala avevano perduto di stabilità.

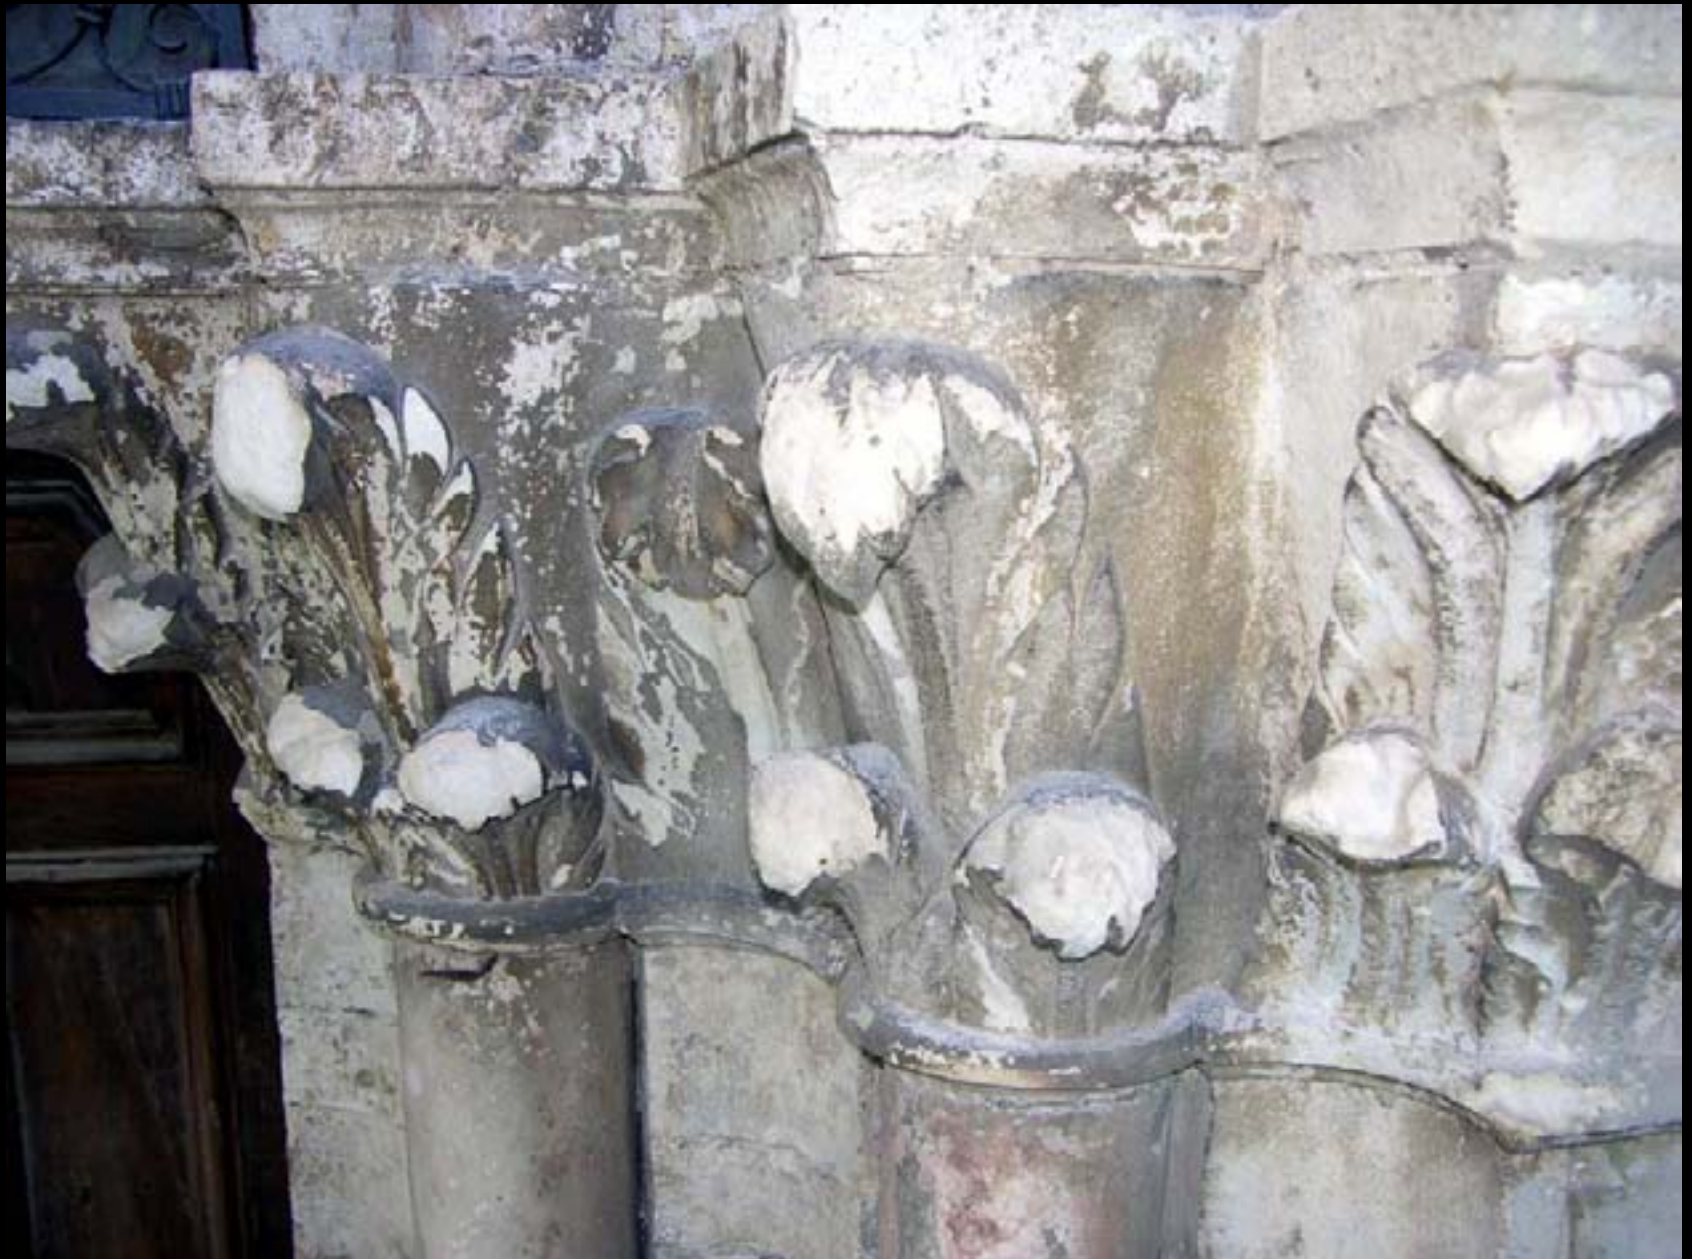
## Particolare del portale prima del restauro

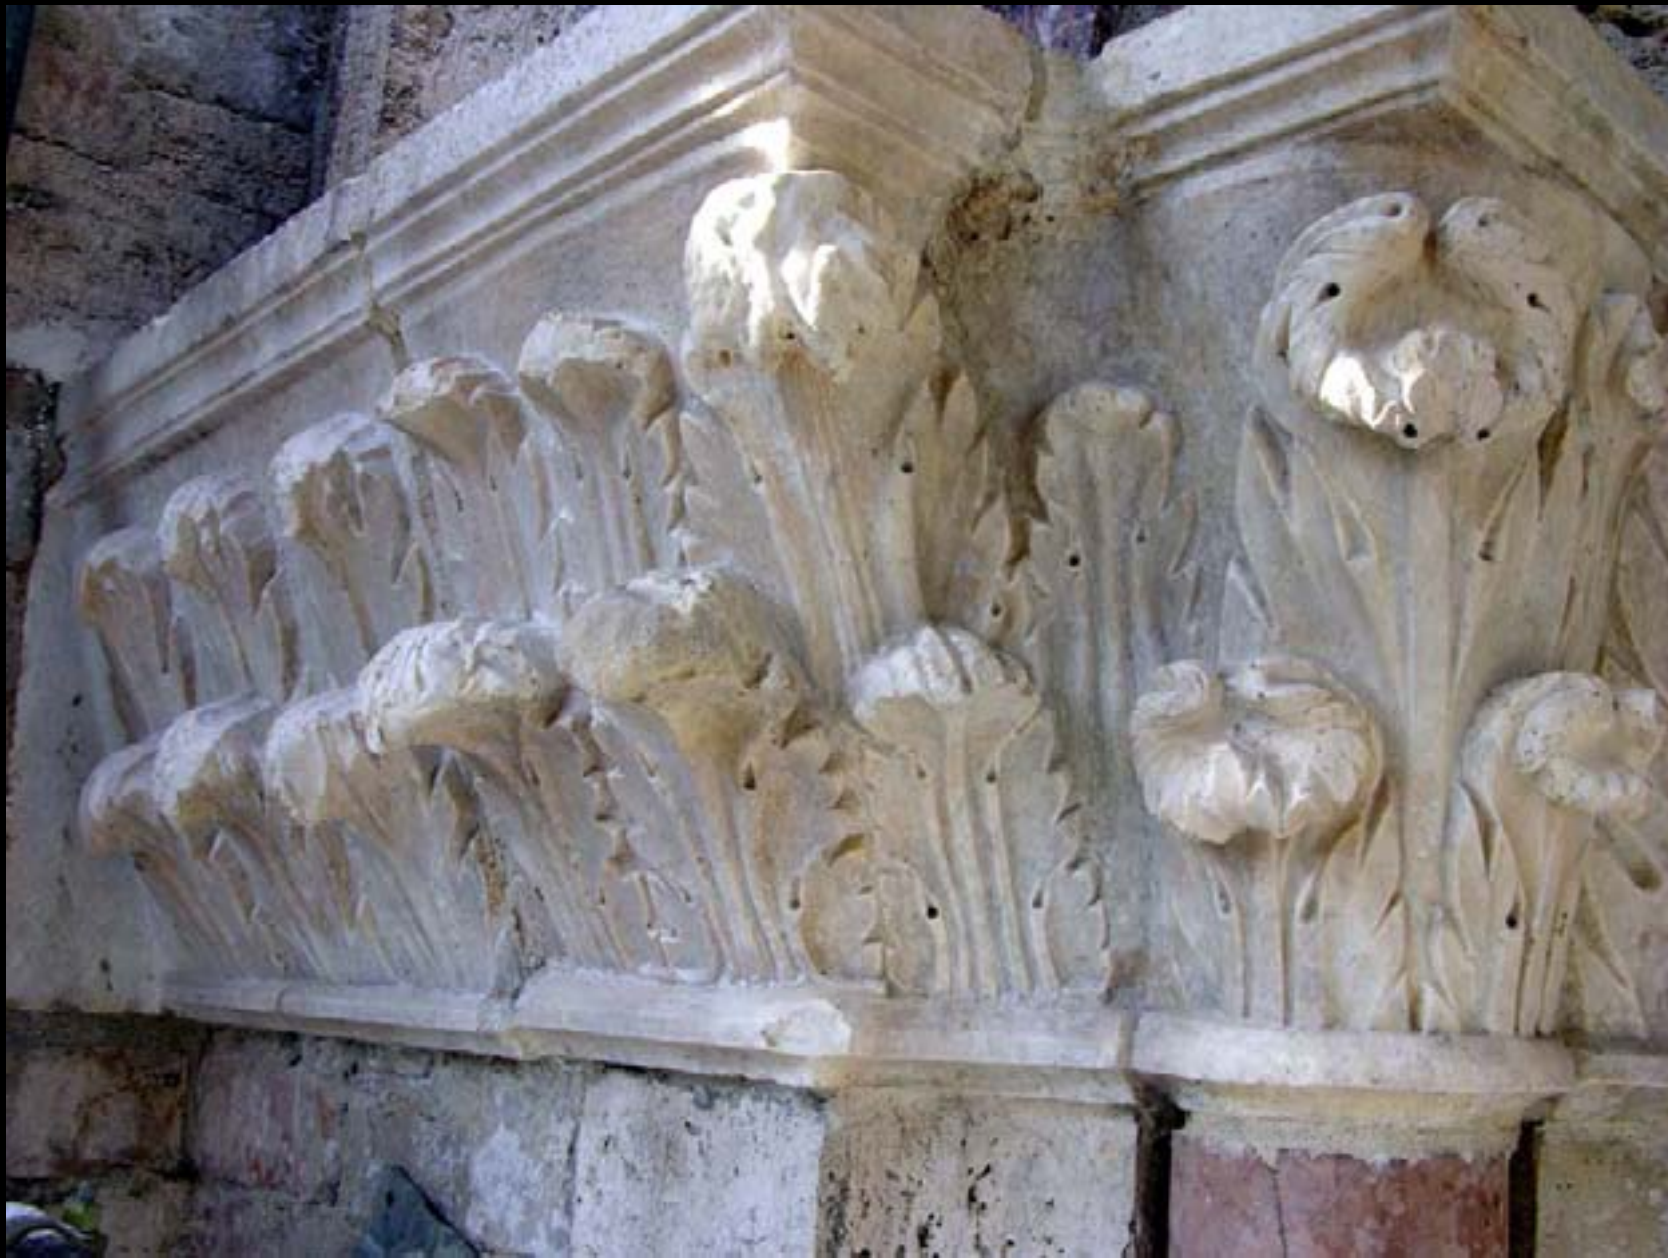
## Particolare del portale dopo il restauro

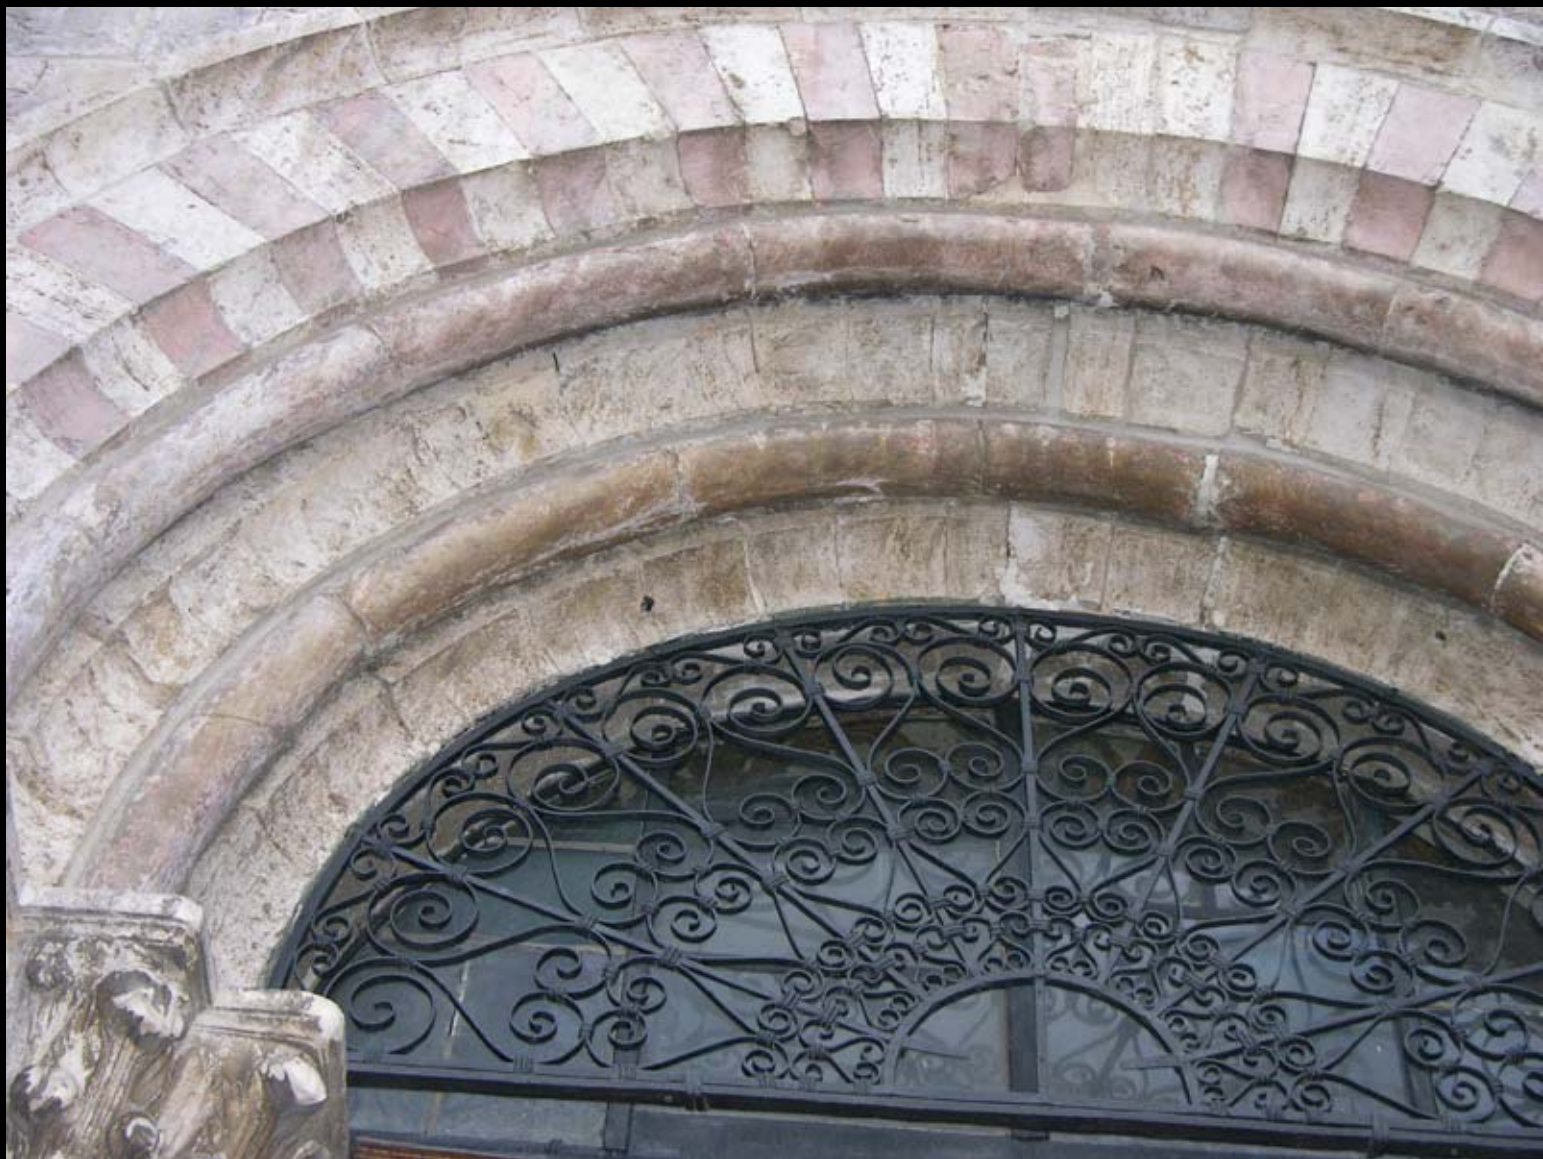
## Particolare del portale prima del restauro

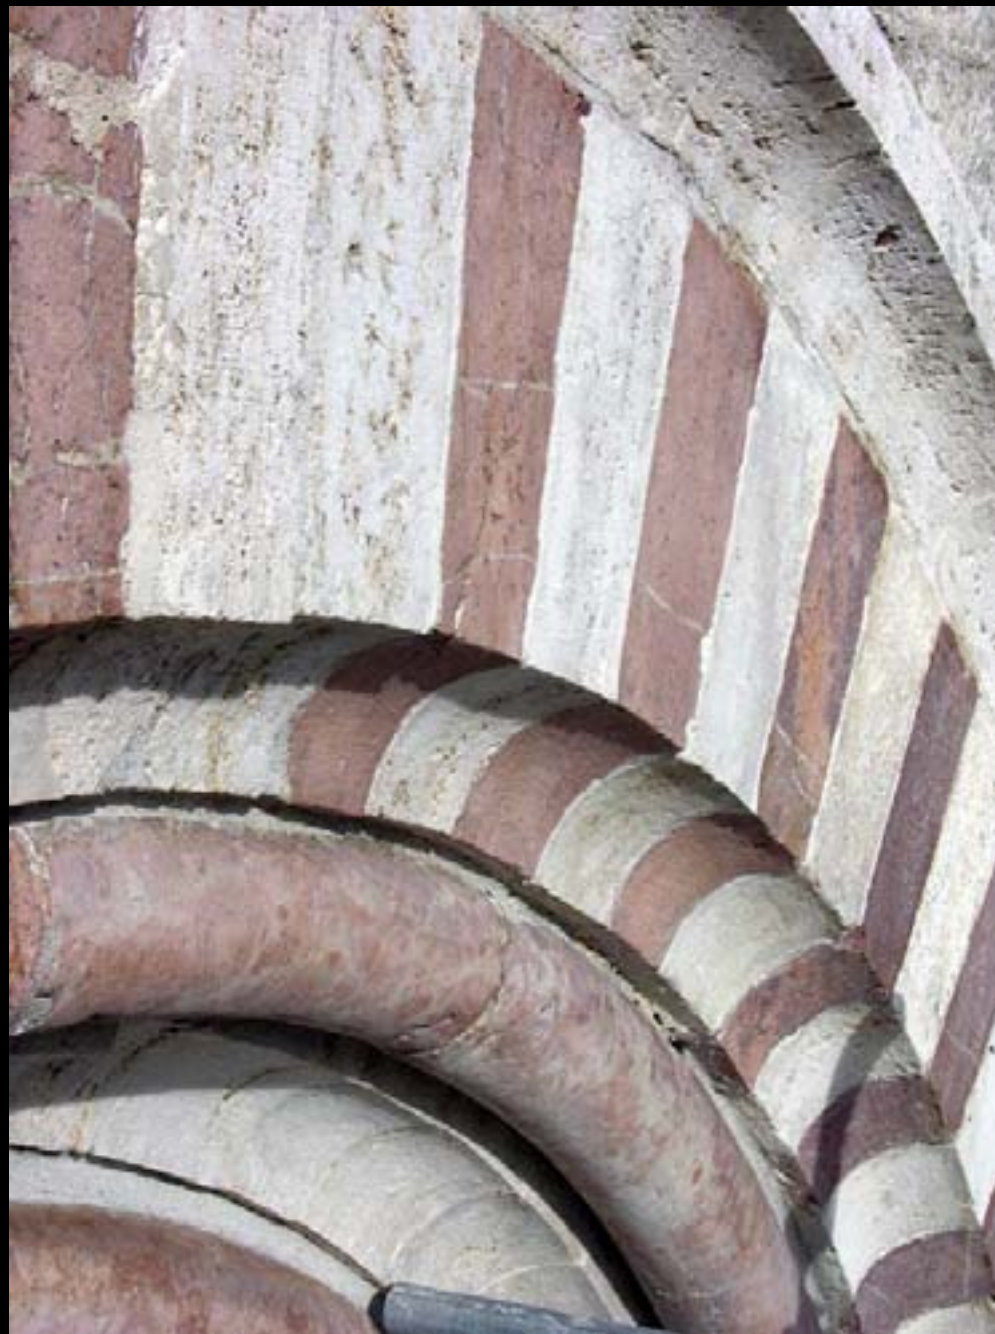
**Particolare del  
portale dopo il  
restauro**

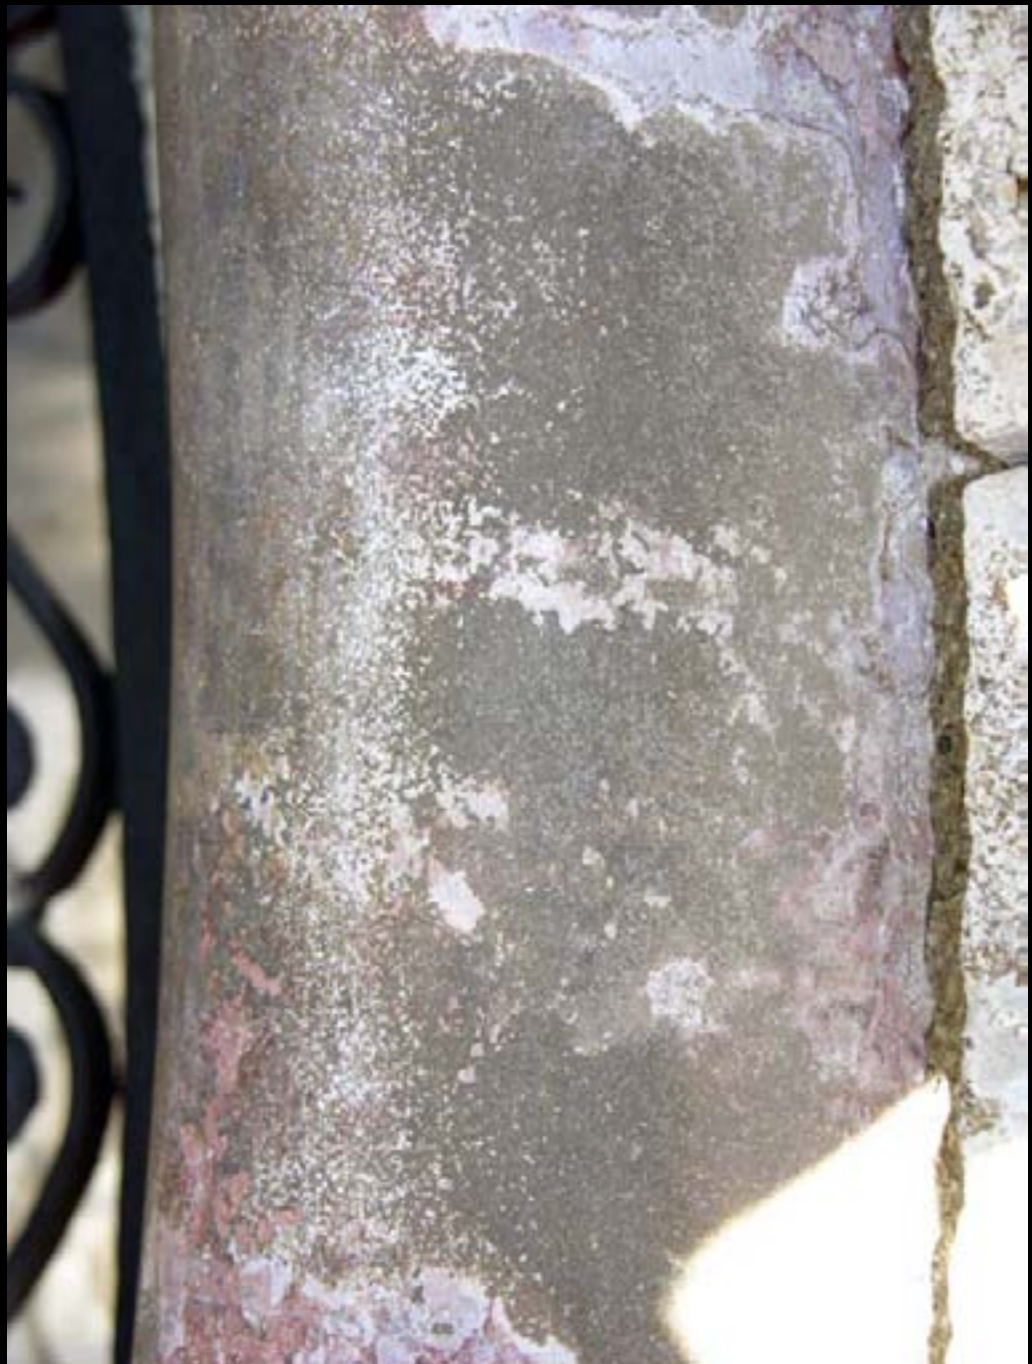
**Particolare del  
portale prima  
del restauro**

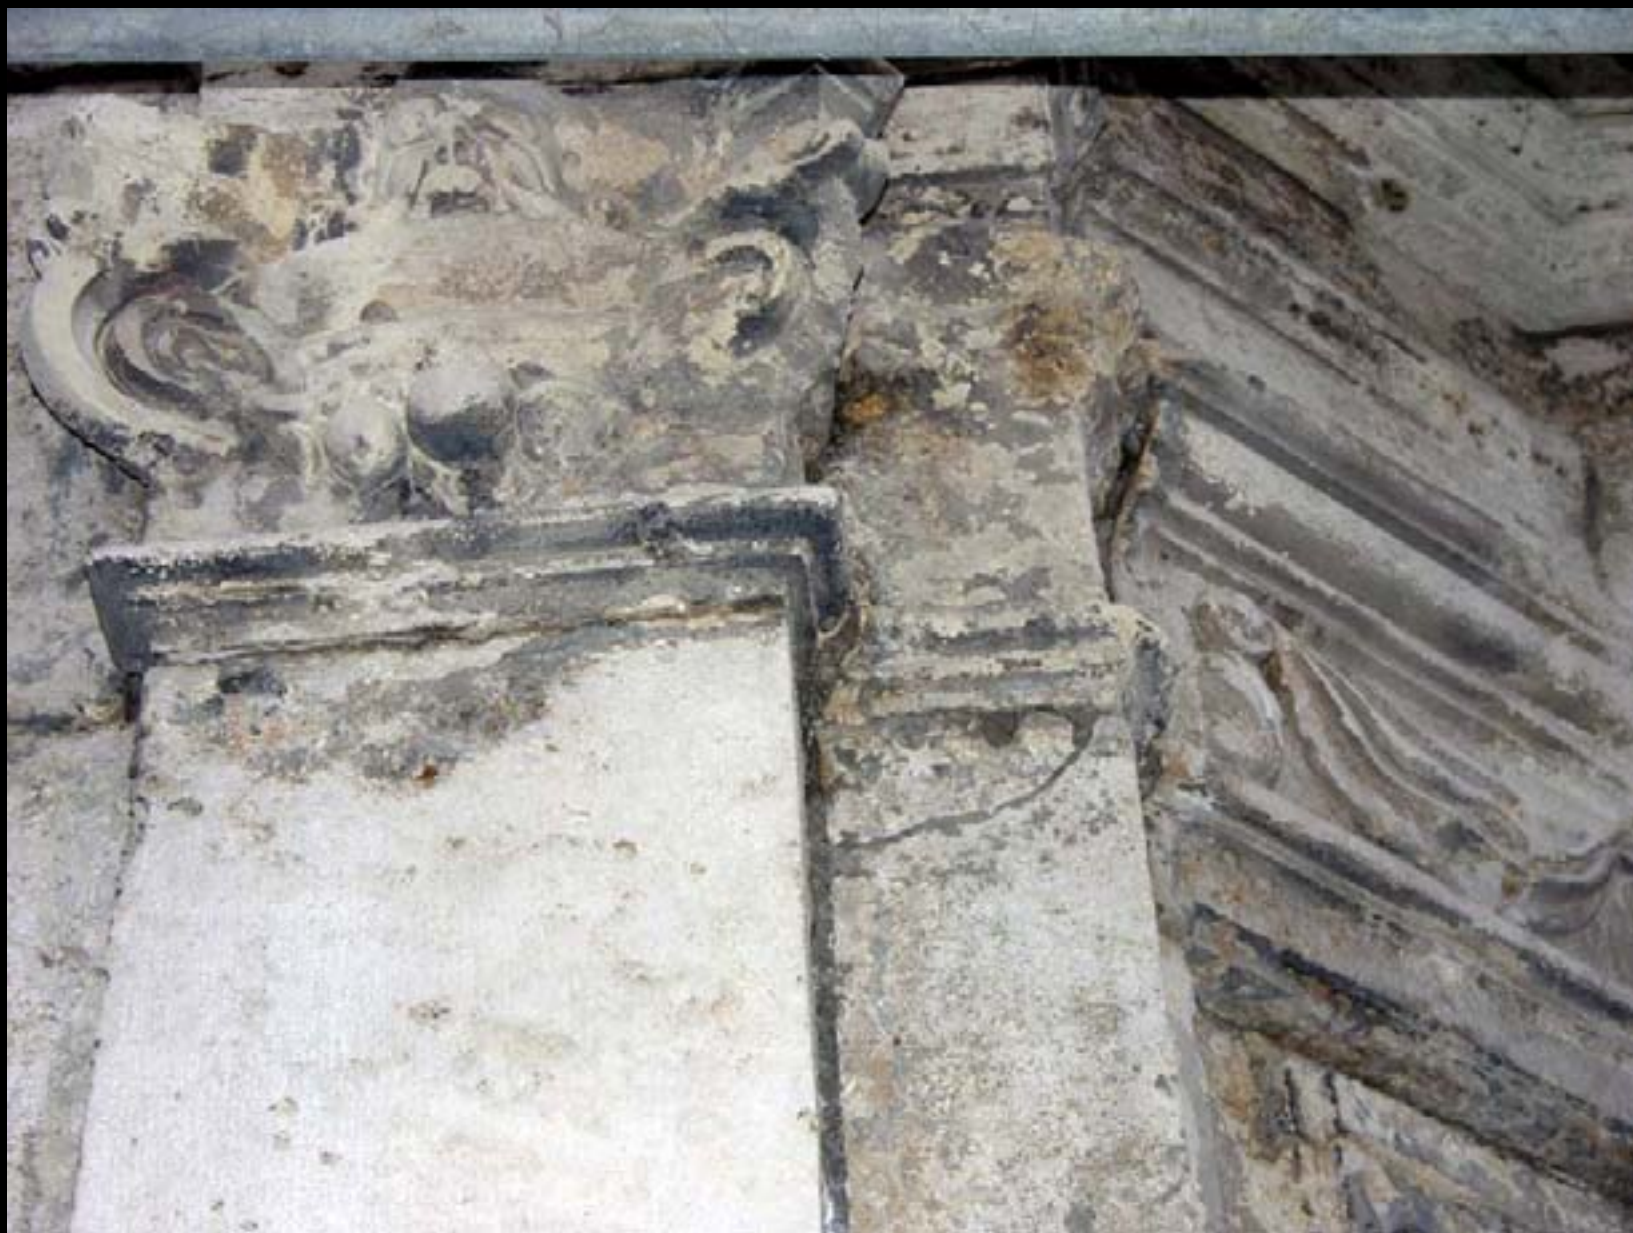
## **Part. del fronte scalinata prima del restauro**

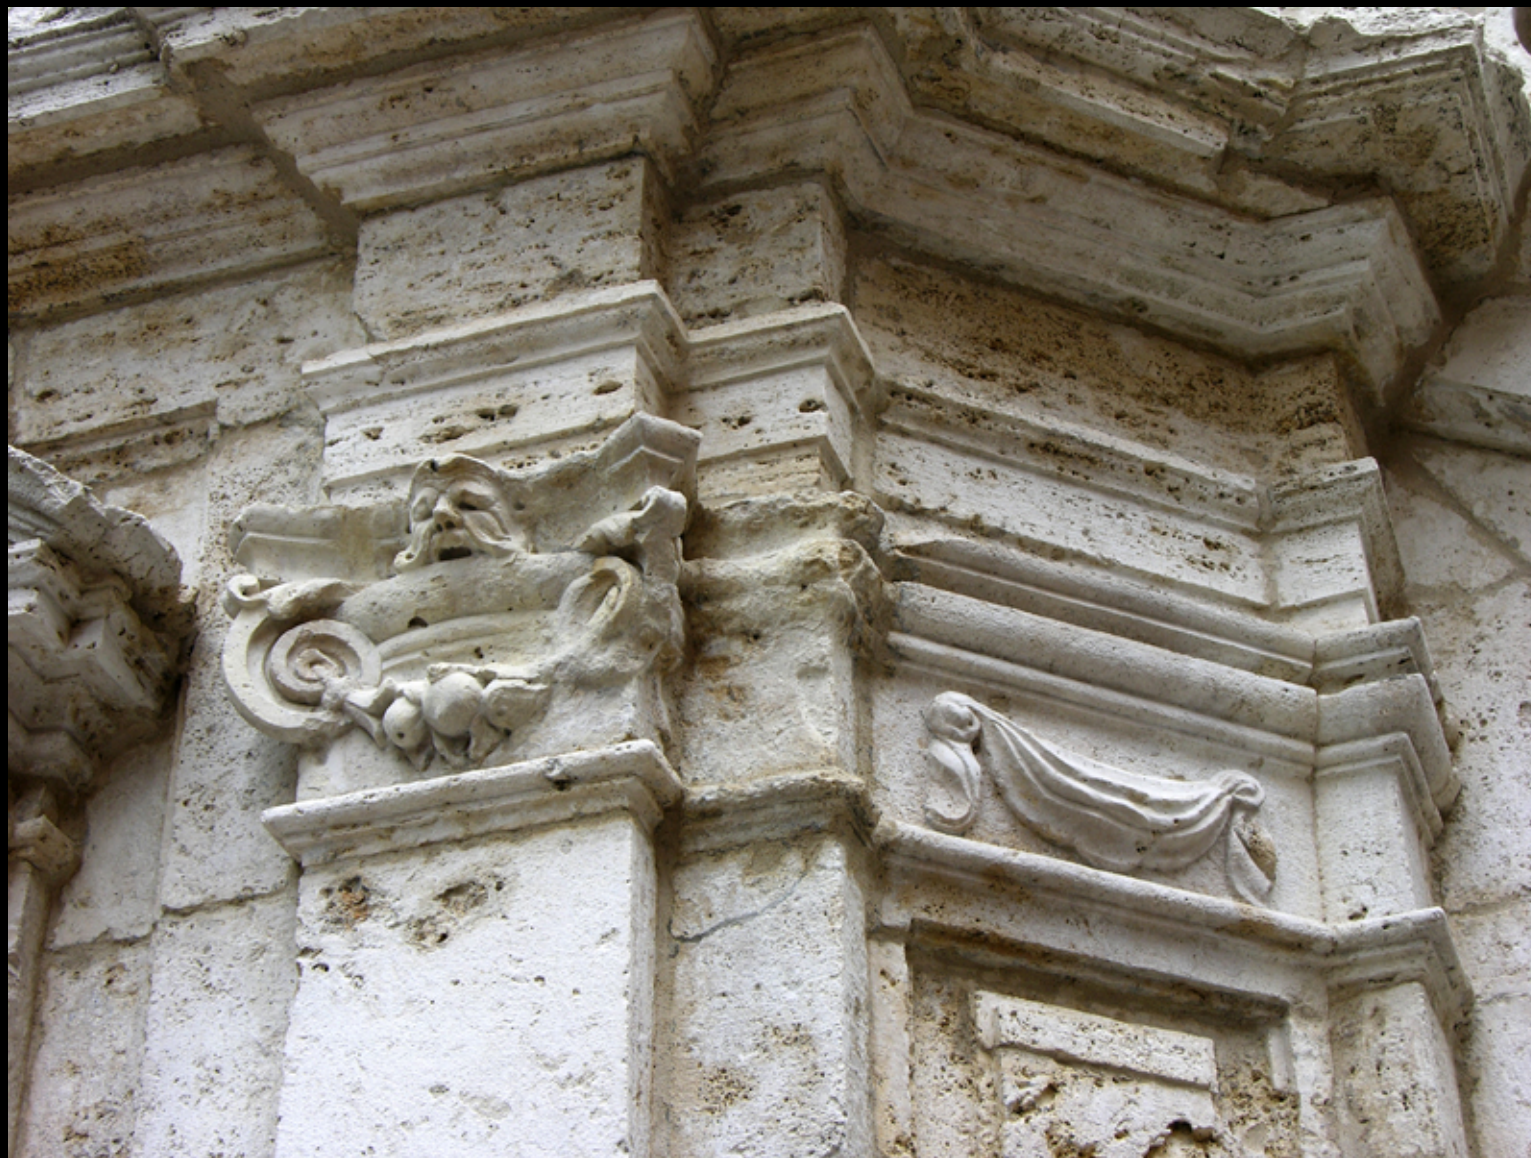
## **Part. del fronte scalinata dopo il restauro**

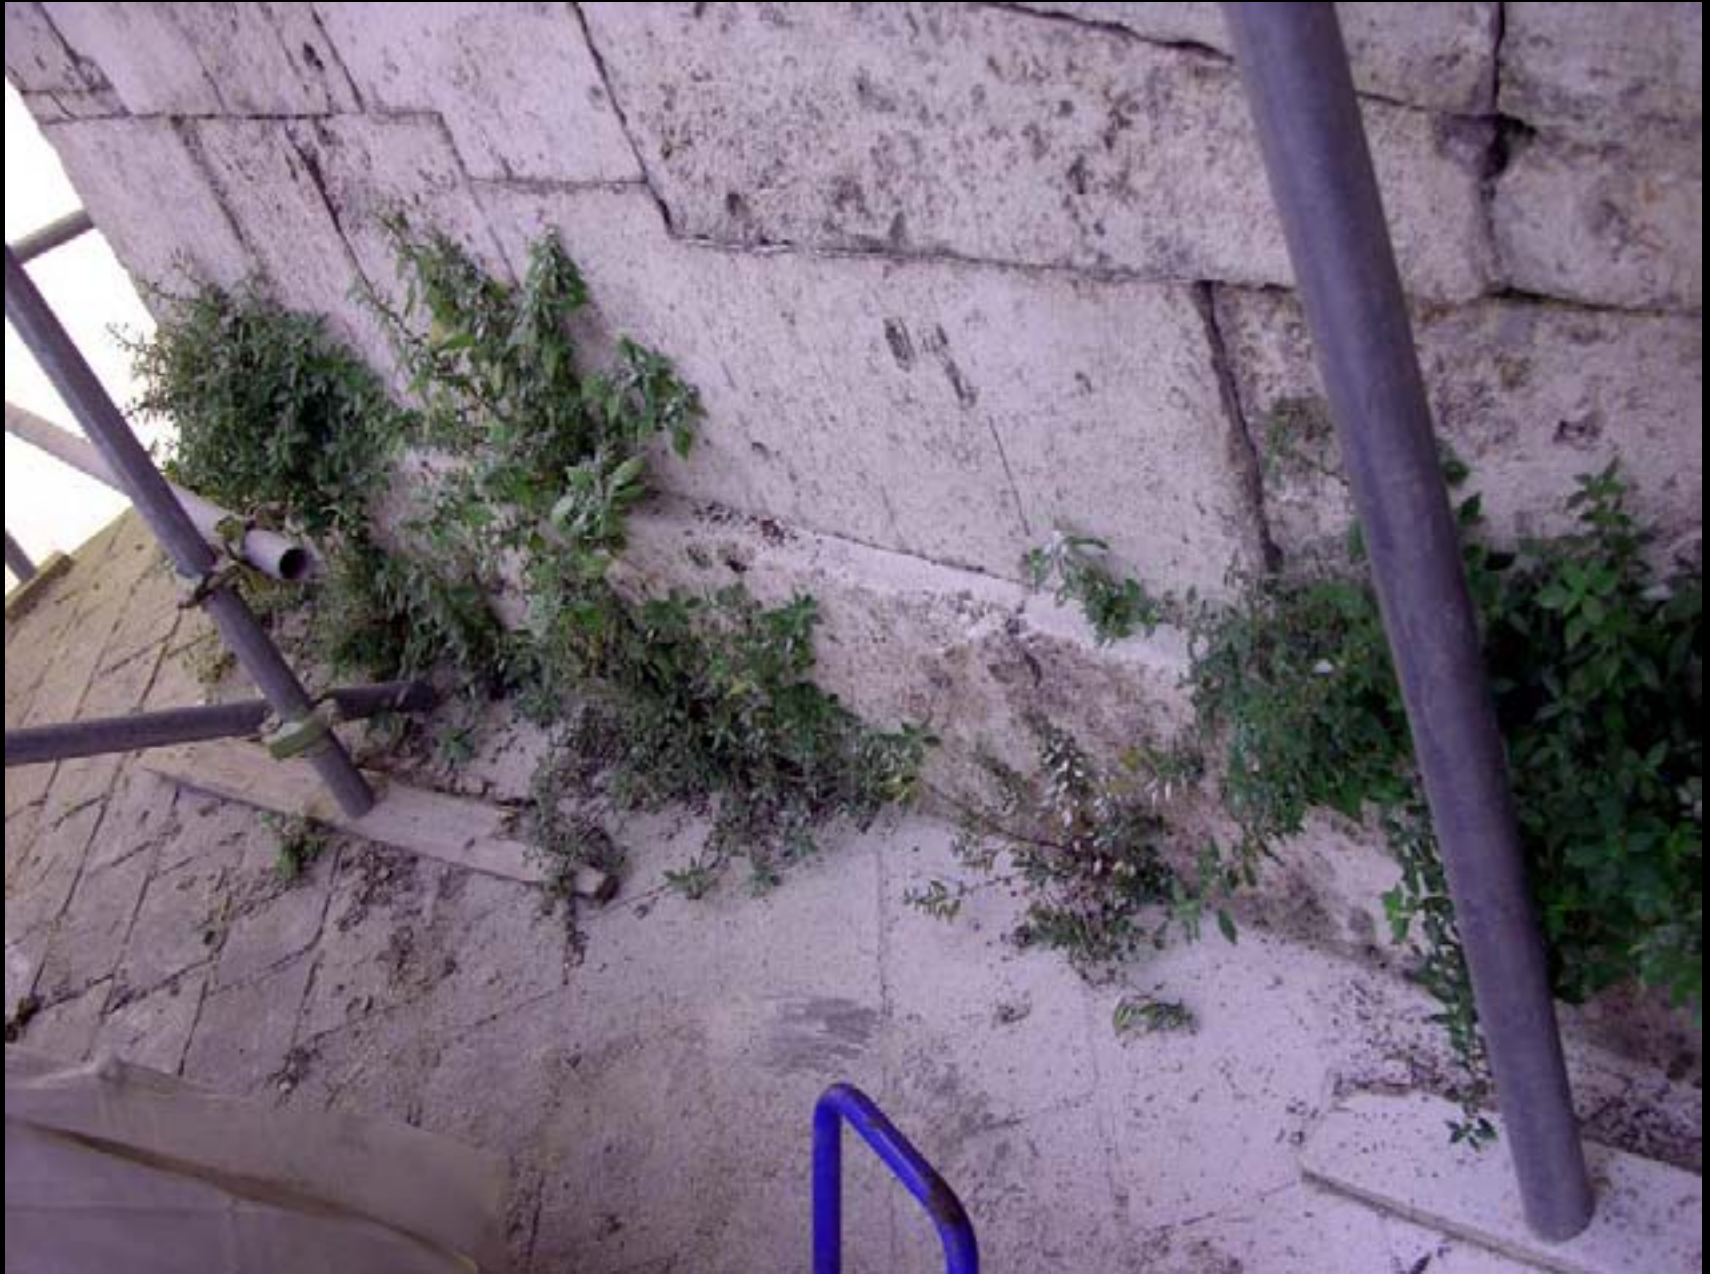
## Part. del fronte della scalinata prima del restauro

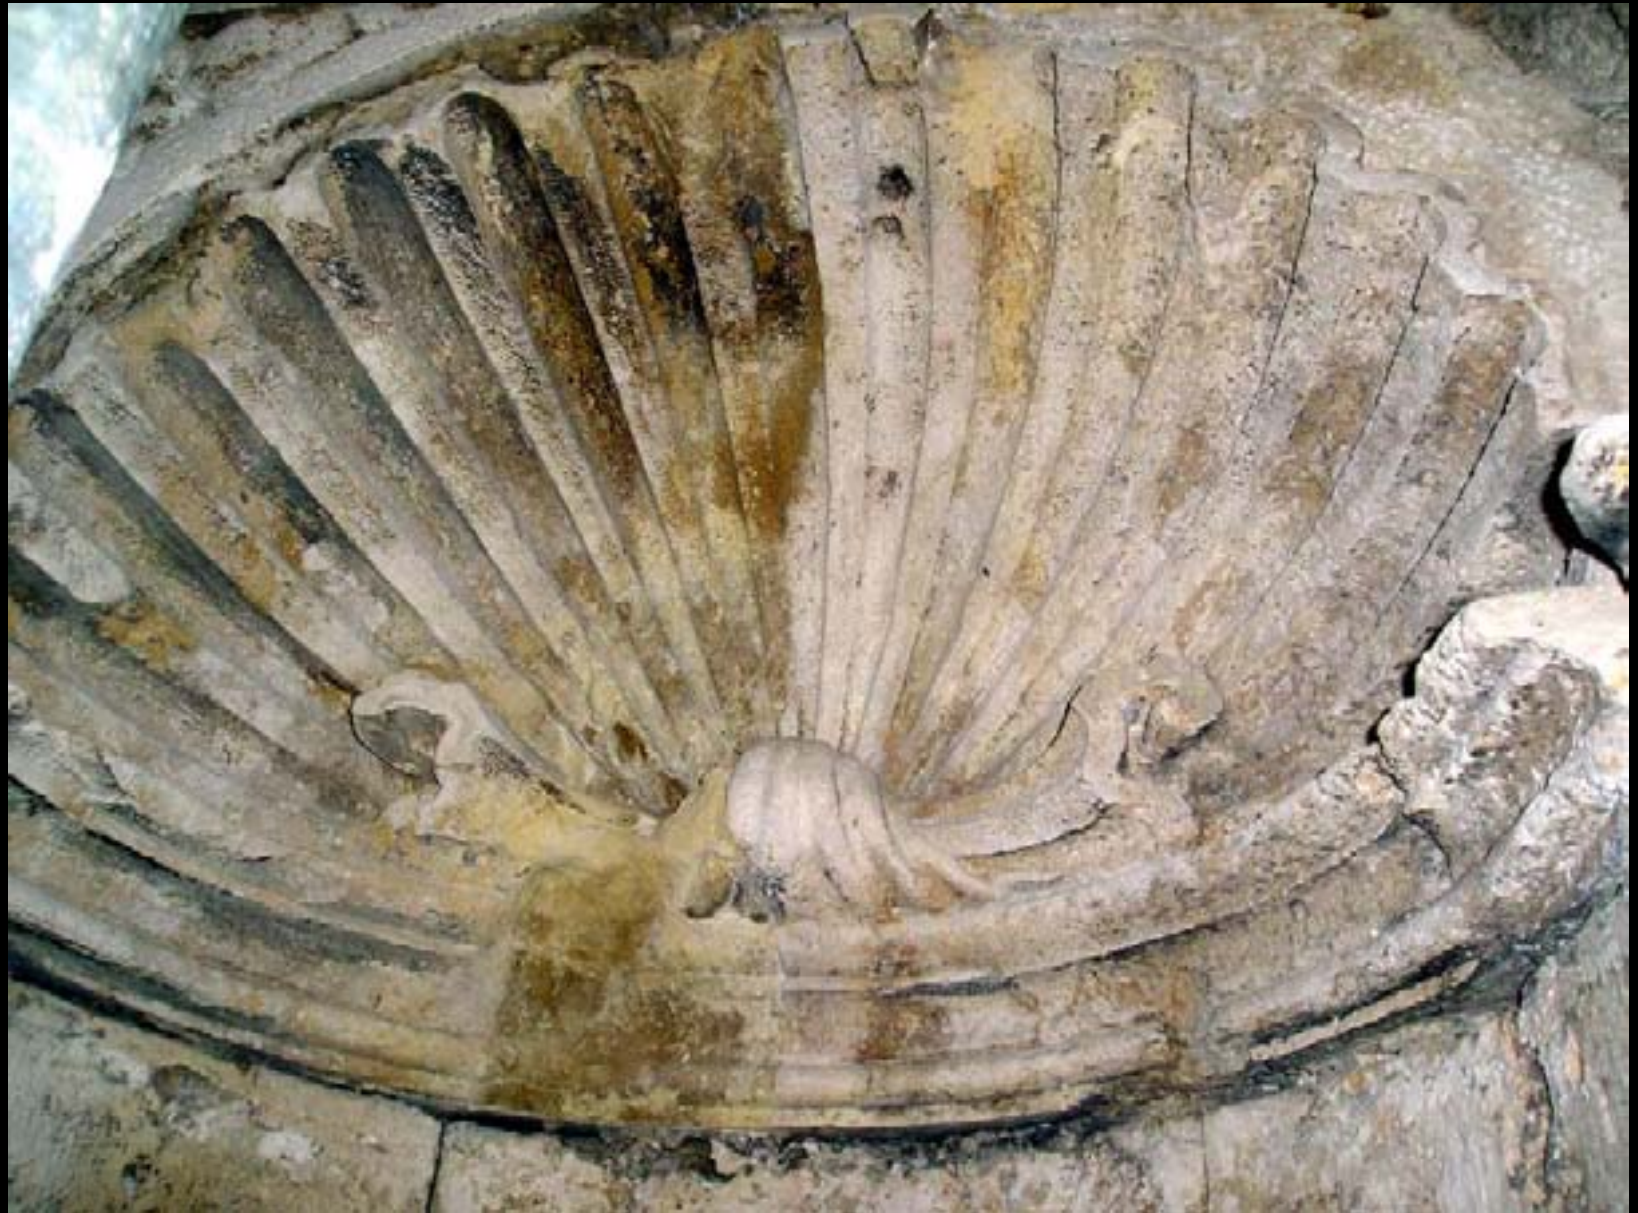
**Part. del fronte della scalinata durante il restauro: saggio di pulitura**

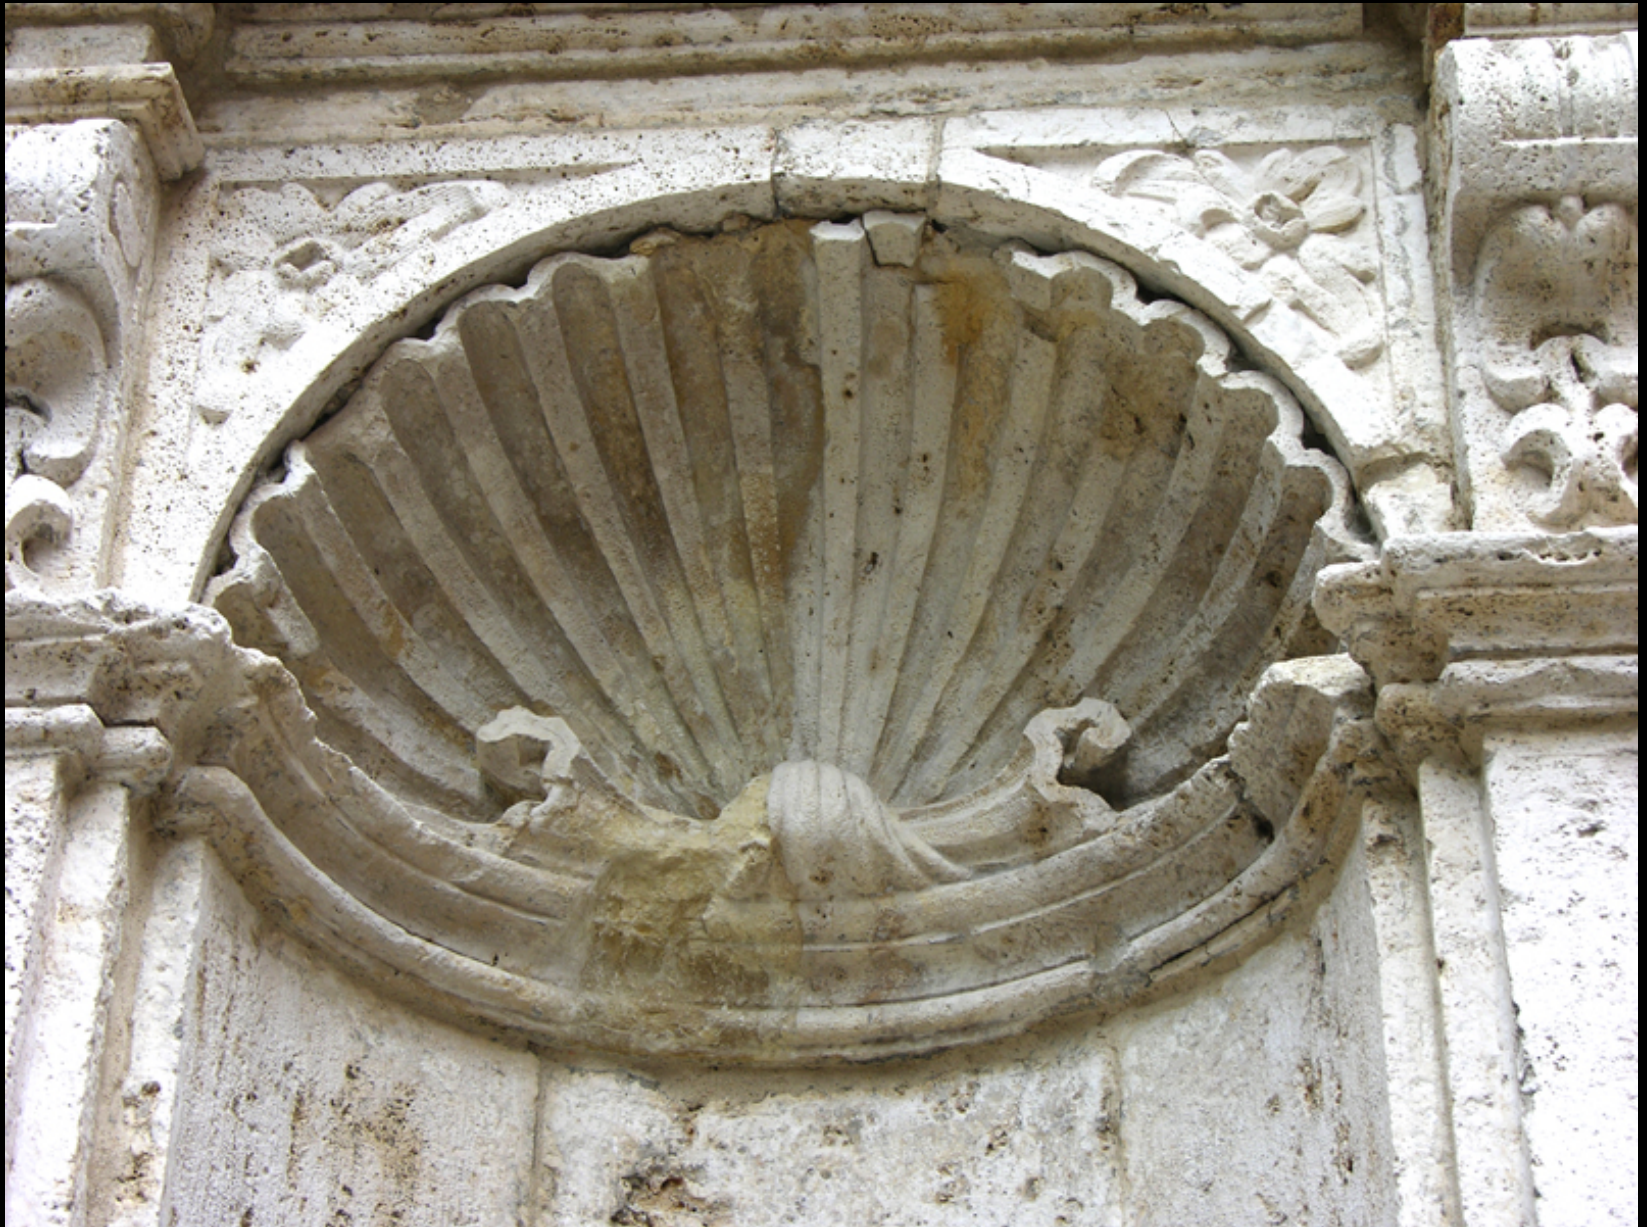
## **Part. del fronte della scalinata dopo il restauro**

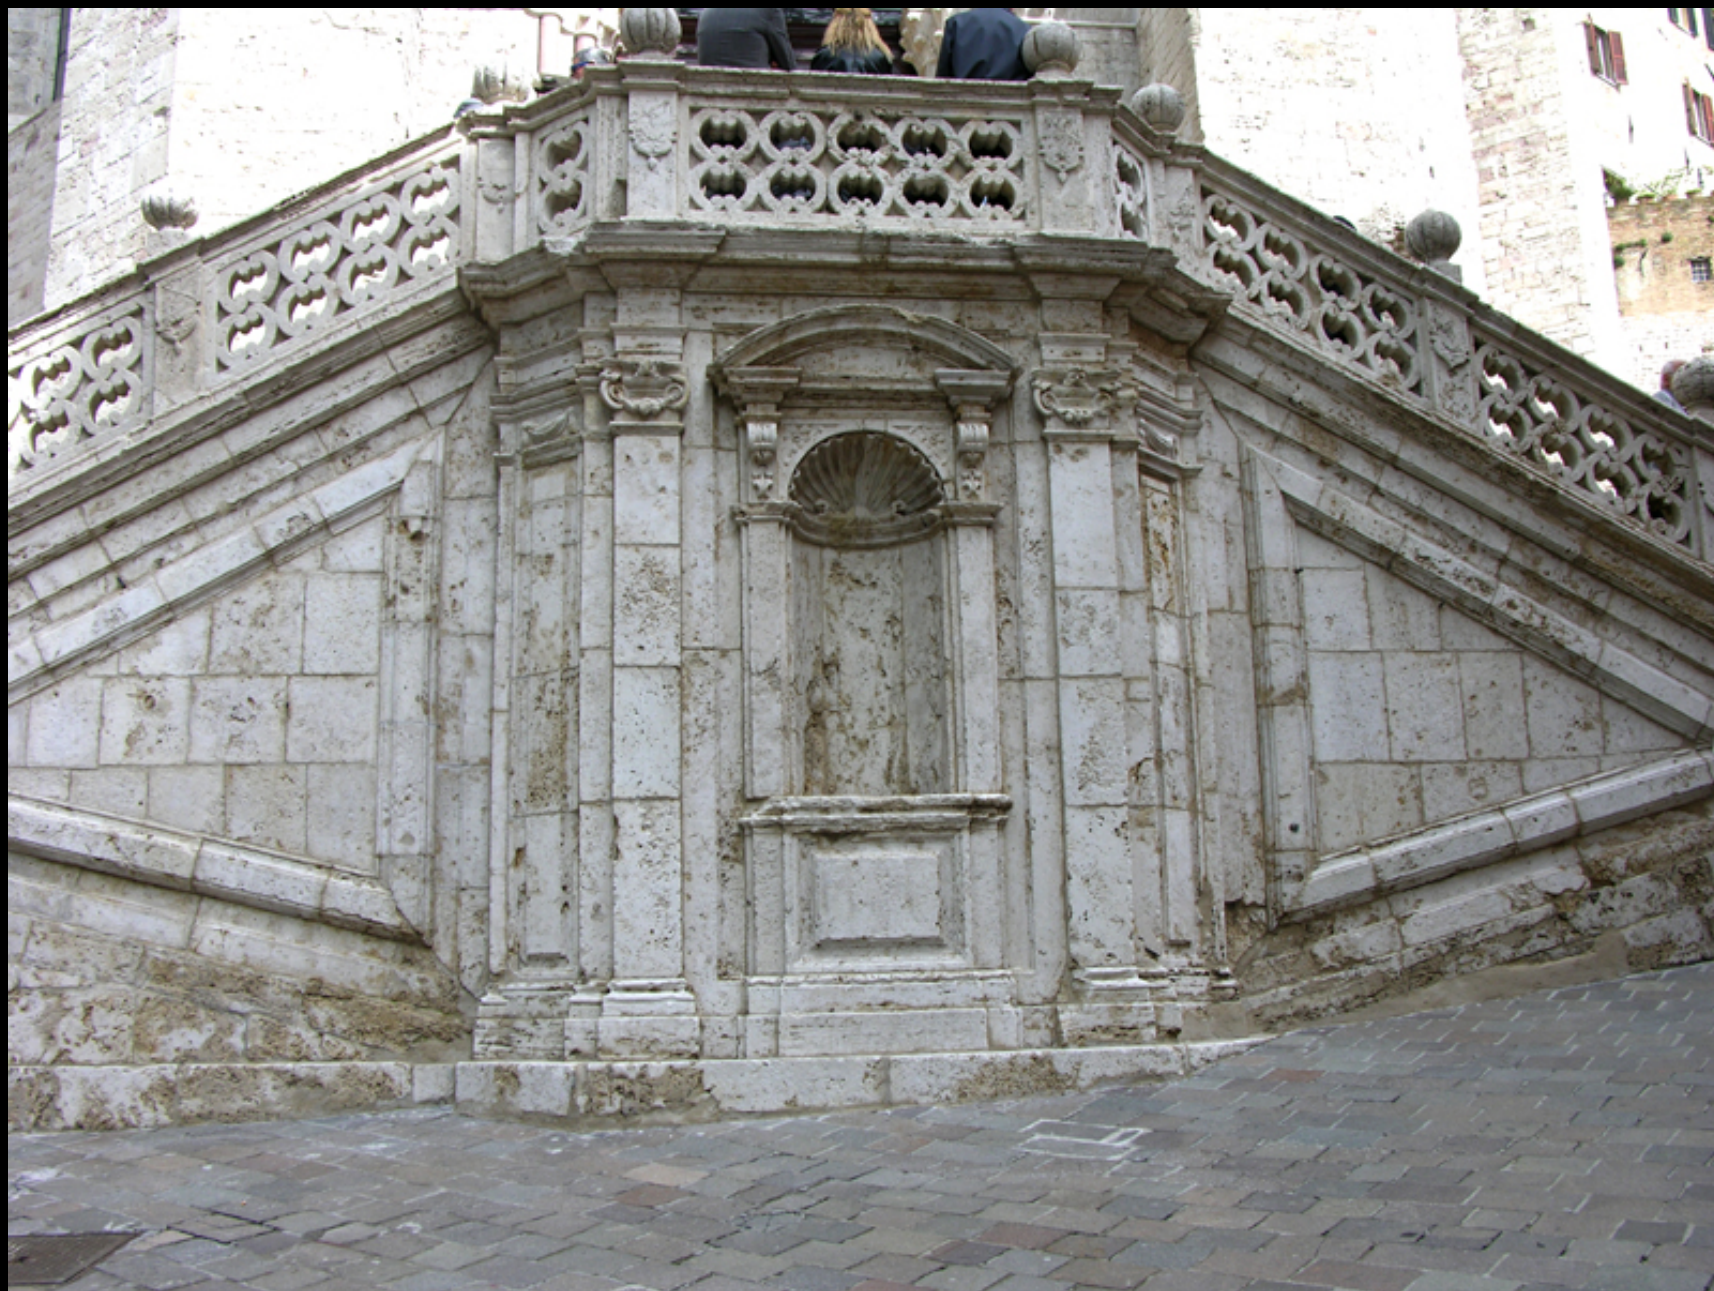
## Il fronte della scalinata dopo il restauro
