Pianta della chiesa di S. Giovanni Ev.

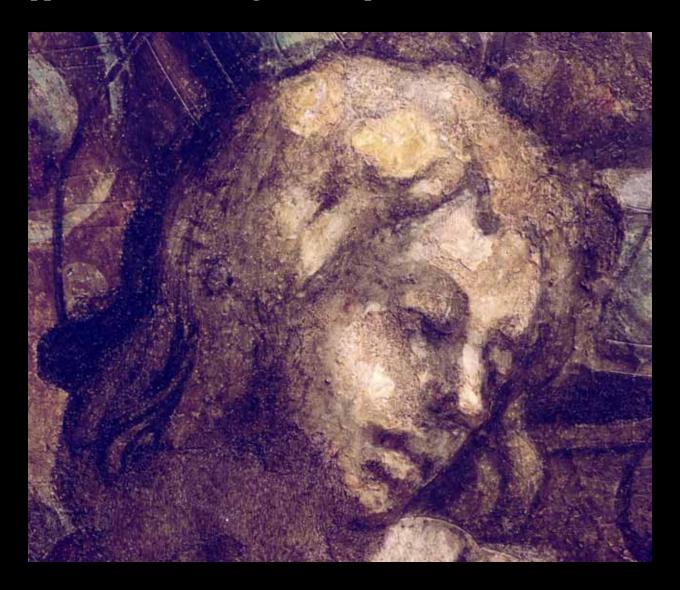
18. 1a cappella sinistra, Parmigianino, prima del restauro: sali.

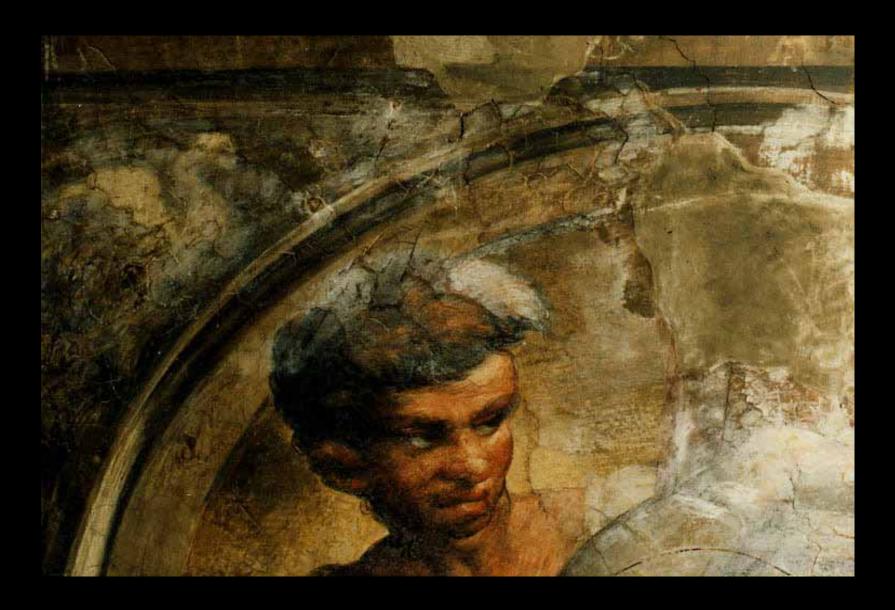
19. 2a cappella sinistra, Parmigianino, prima del restauro: oarticolare di depositi salini.

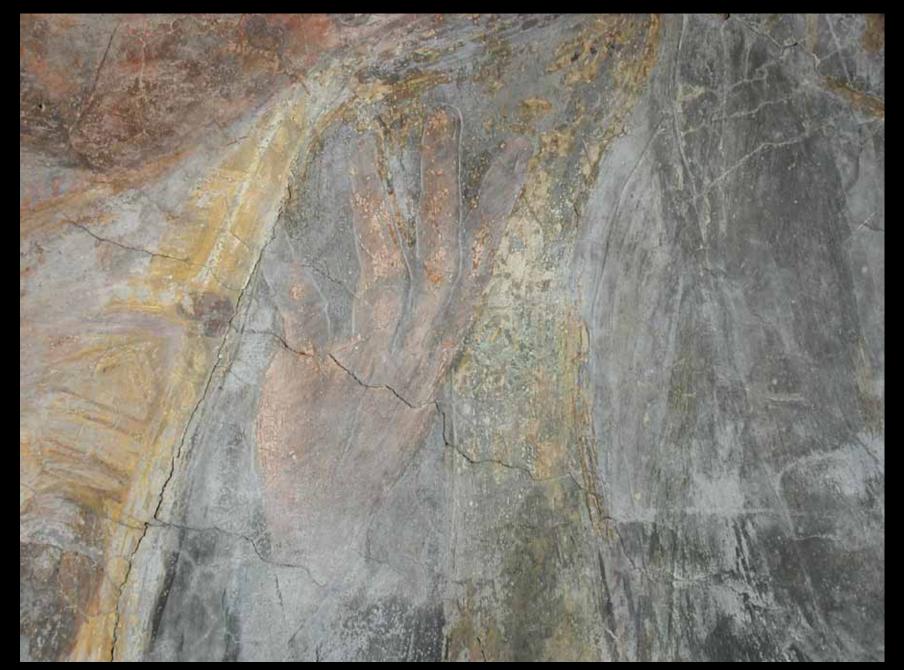
29. Abside transetto sinistro, Anselmi, rimozione dei Sali di sodio.

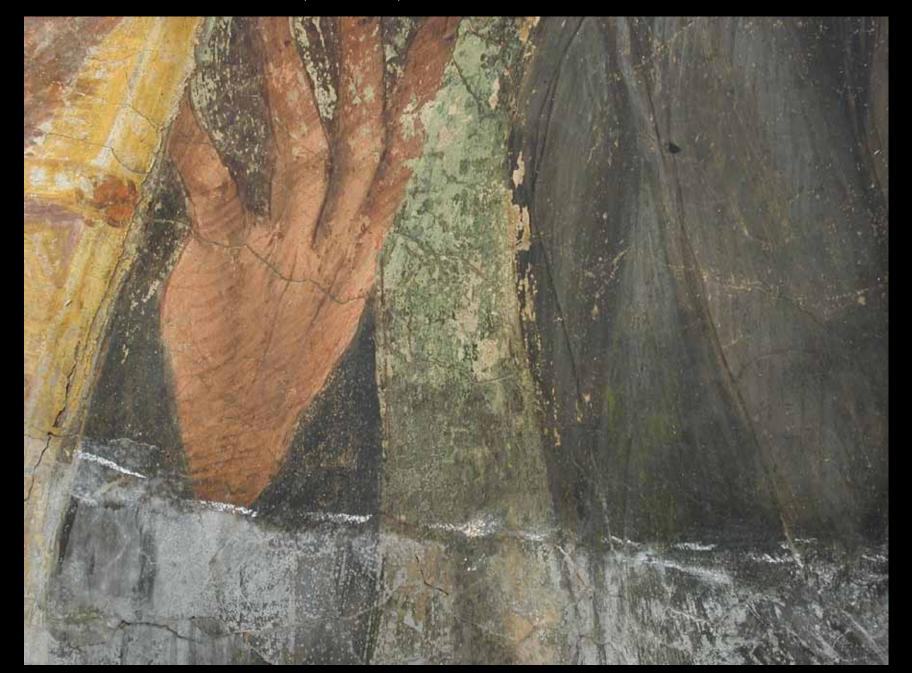
30. Abside transetto sinistro, Anselmi, estrazione dei Sali di sodio.

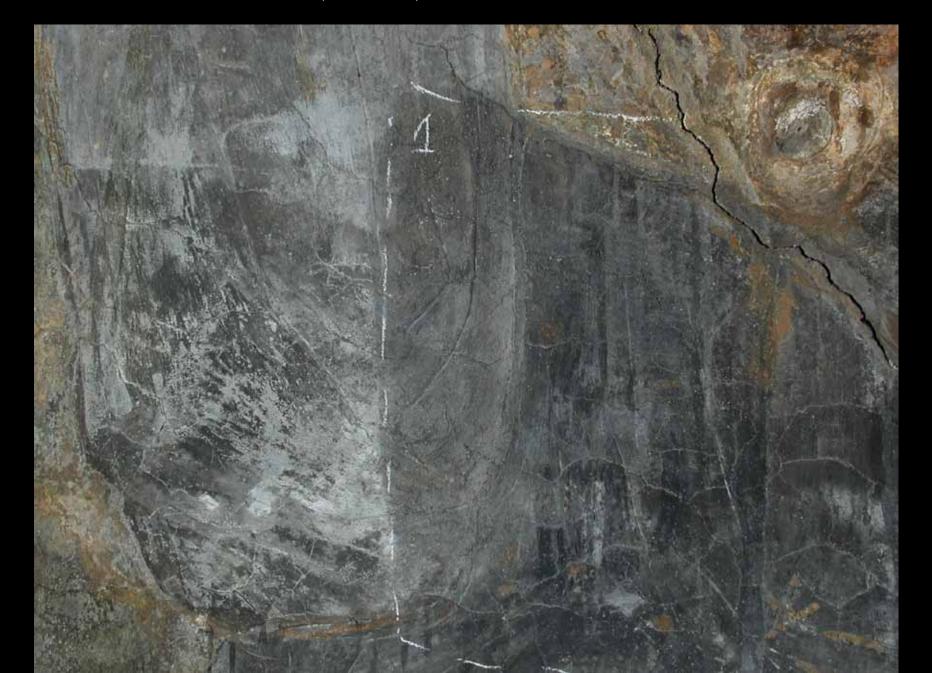
31. Abside transetto sinistro, Anselmi, sollevamento della pellicola pittorica a

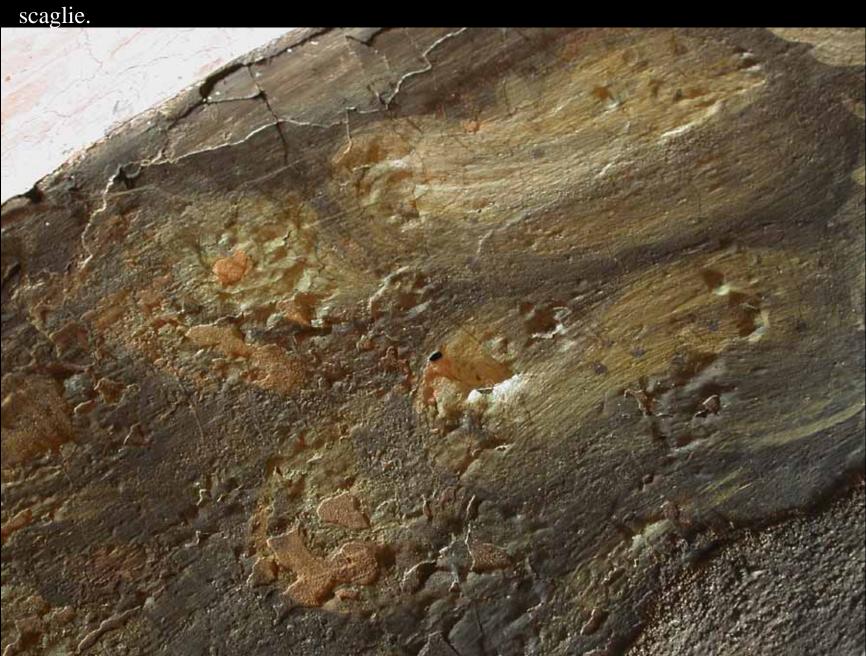
32. Abside transetto sinistro, Anselmi, fissaggio della pellicola pittorica sollevata.

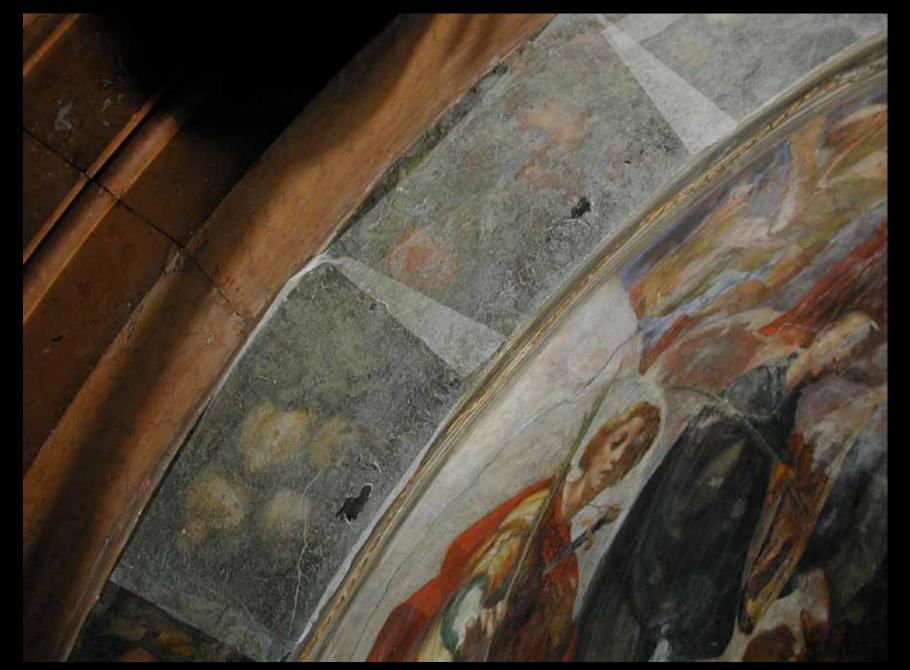
33. Abside transetto sinistro, Anselmi, pulitura delle reintegrazioni pittoriche.

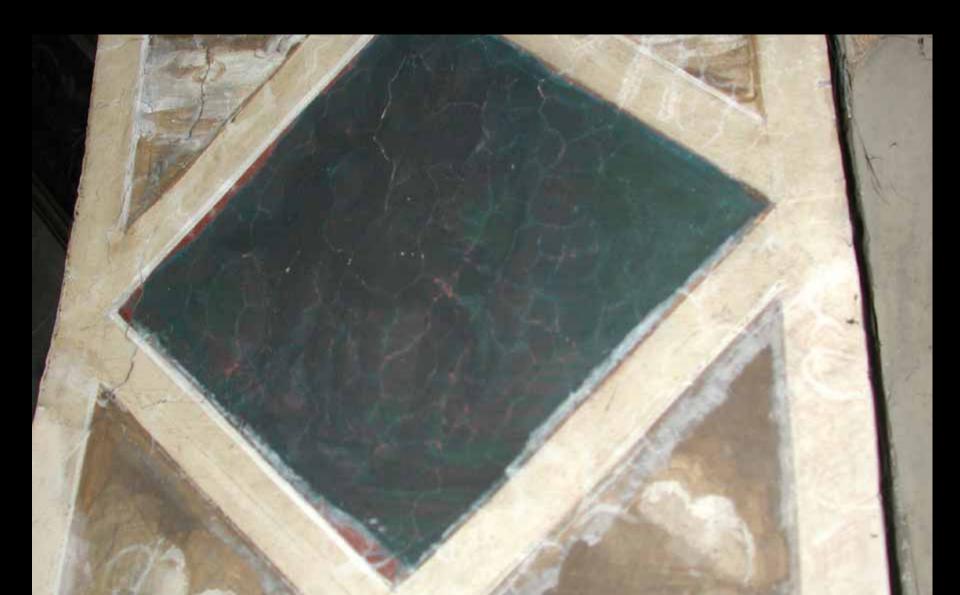
36. 6a cappella sinistra, Anselmi, saggio sulle ridipinture ossidate.

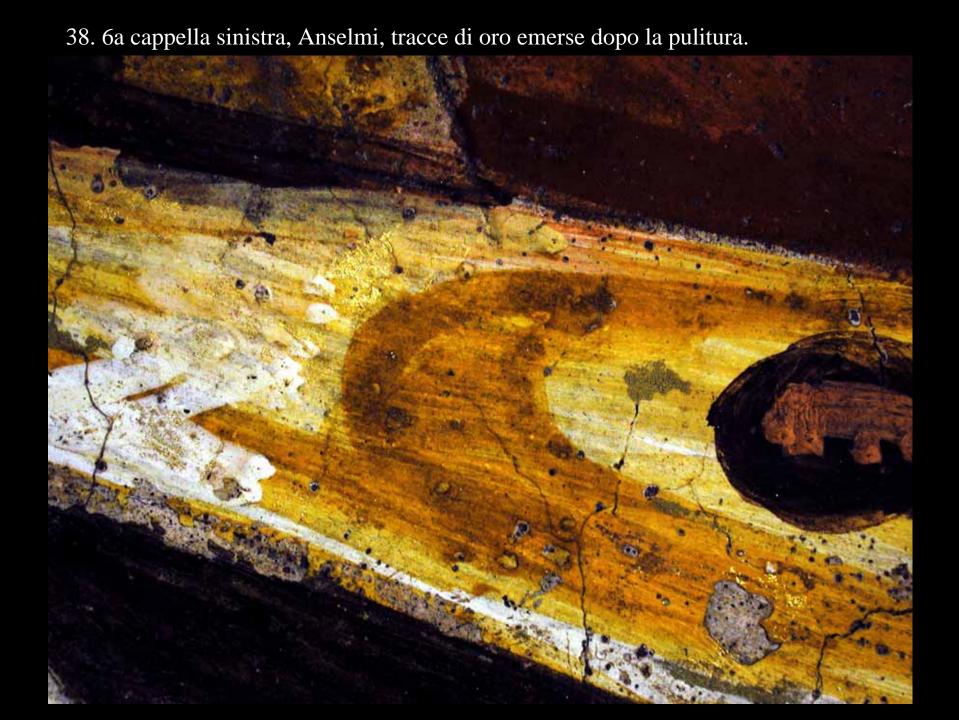
39. 6a cappella sinistra, Anselmi, tracce di oro emerse dopo la pulitura.

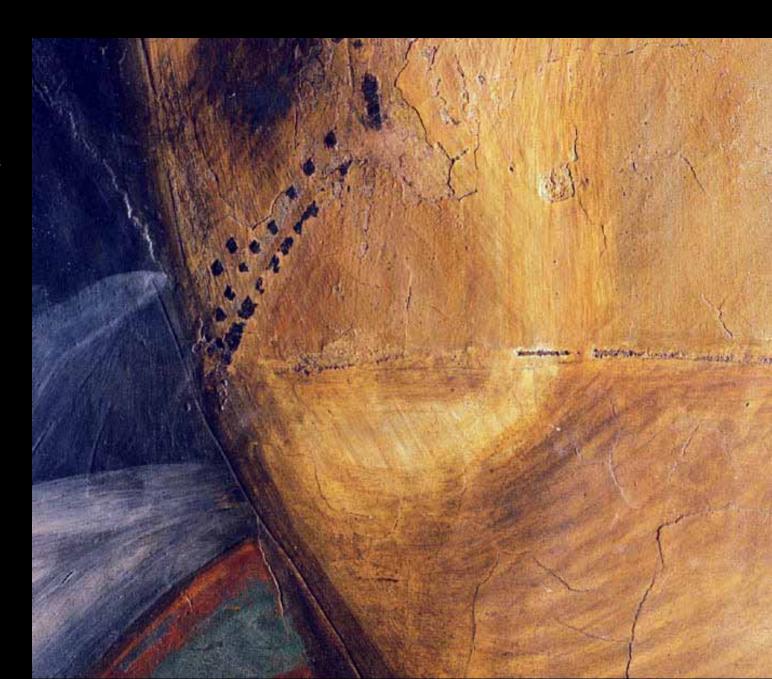
44. 4a cappella sinistra, Parmigianino, particolare con lo spolvero, dopo il

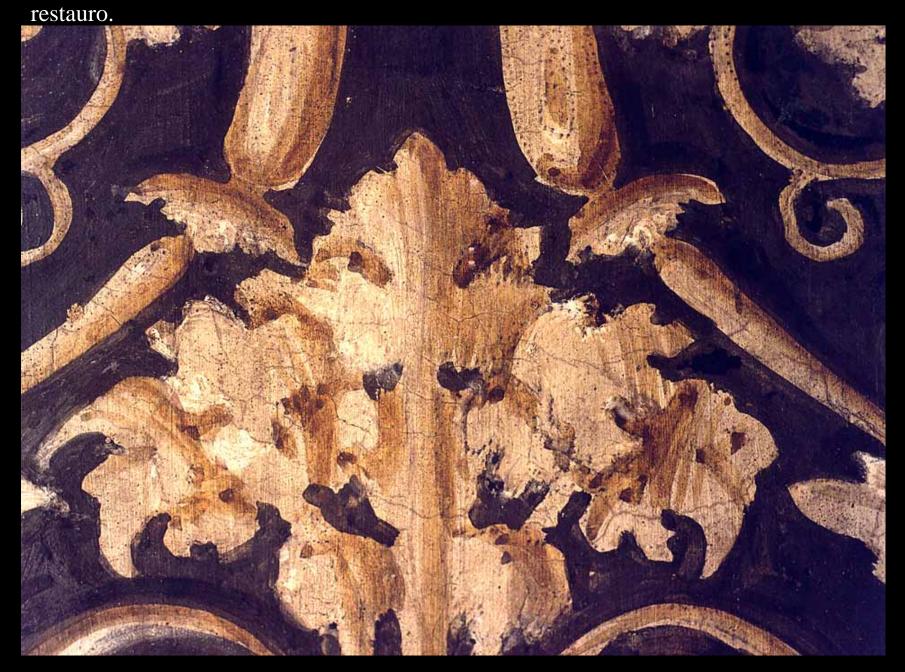
45. 6a cappella sinistra, Anselmi, particolare con il cartone, dopo il restauro.

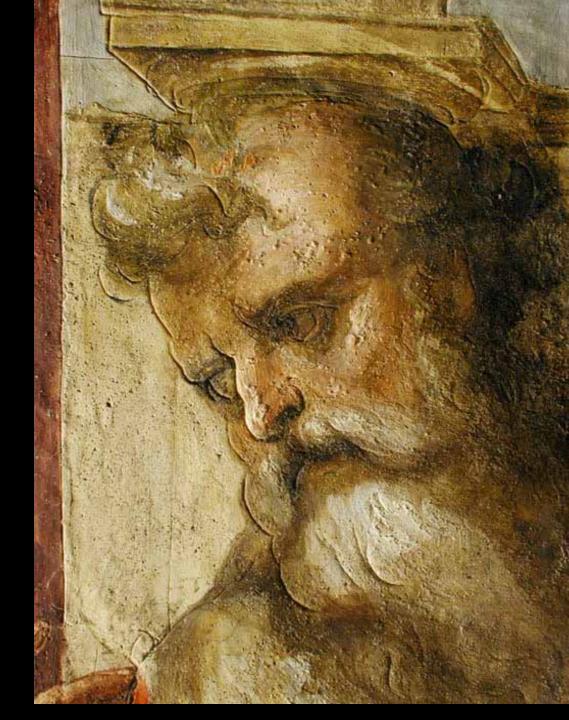
46. Transetto destro, Anselmi, particolare con il cartone e giornate, dopo il restauro.

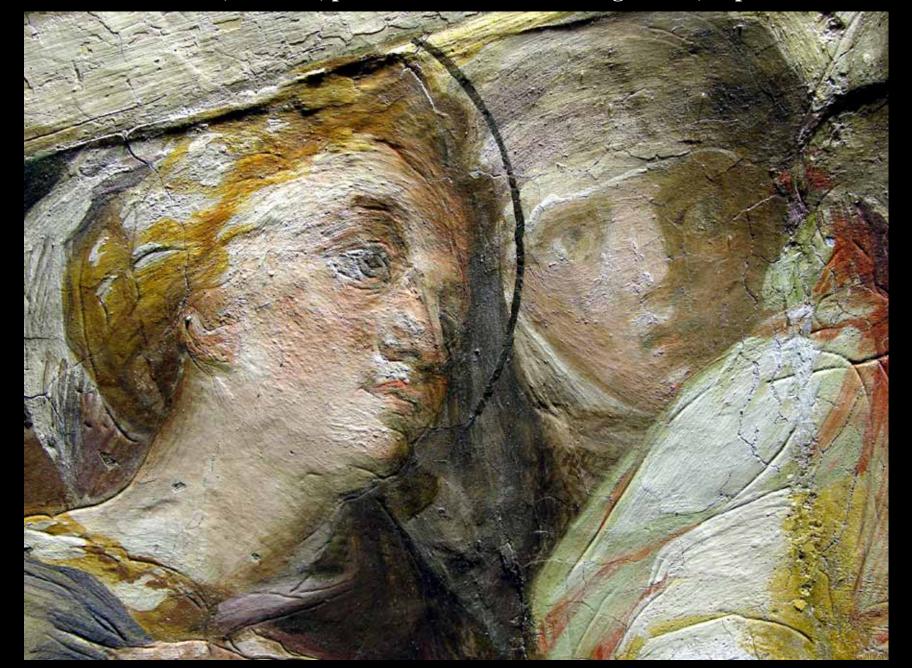
47. Transetto destro, Anselmi, particolare si segni diretti, dopo il restauro.

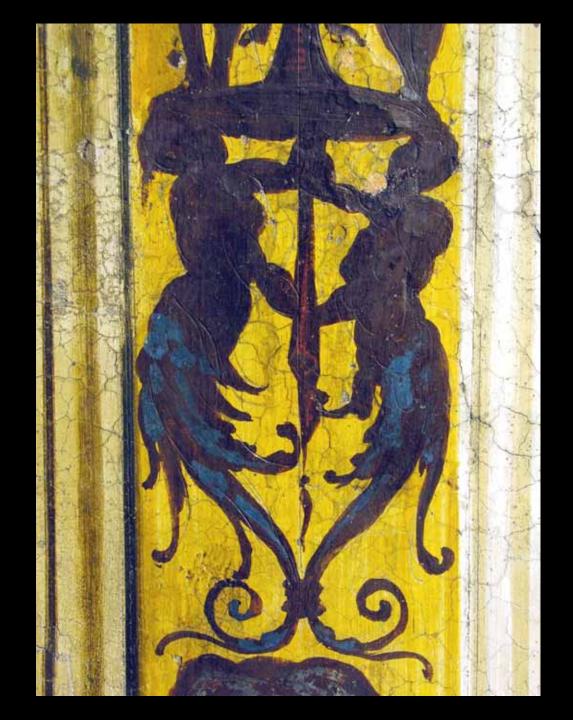
48. 2 Cappella sinistra, Parmigianino, disegno inciso direttamente e con compasso, dopo il restauro.

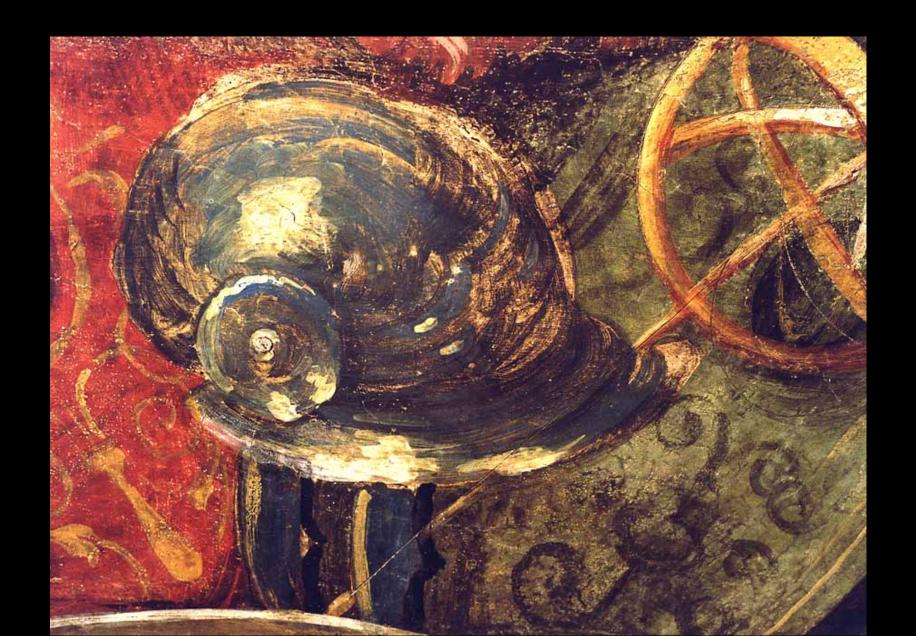
49. Transetto destro, Anselmi, senza disegno inciso, dopo il restauro.

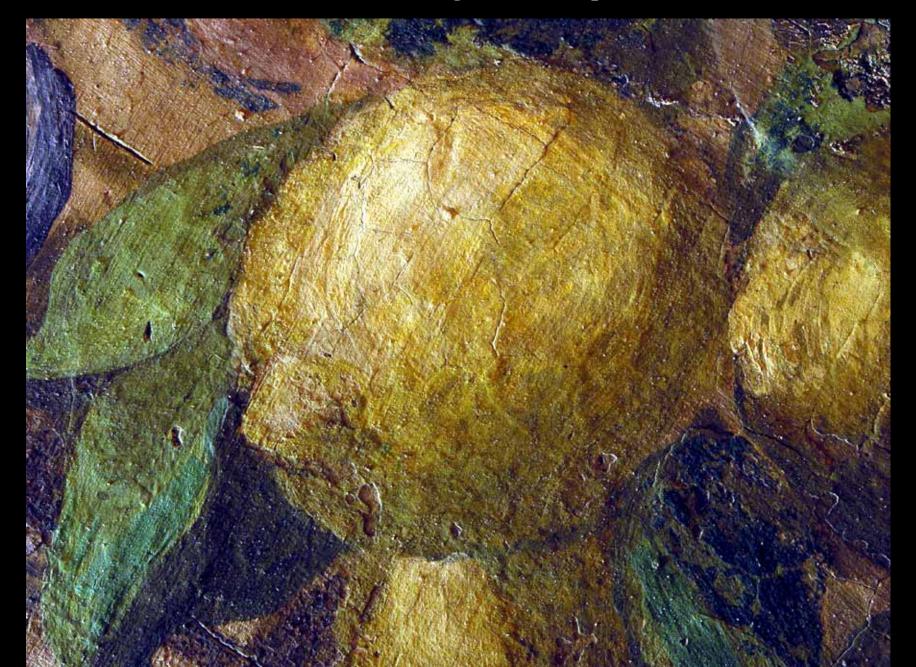
50. 6a
cappella
sinistra,
Anselmi,
particolare
della sinopia,
dopo il
restauro.

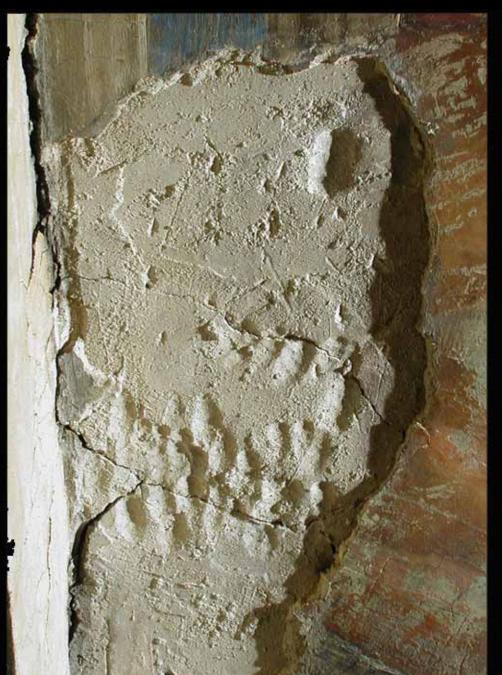
51. 6a cappella sinistra, Anselmi, particolare dell'impronte delle dita risalenti all'epoca di realizzazione dell'affresco.

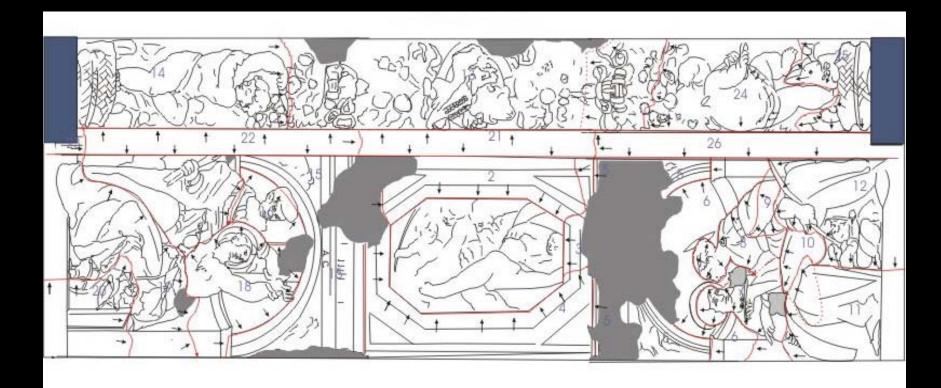
53. Grafico delle giornate e loro successione della prima cappella sinistra di Parmigianino.

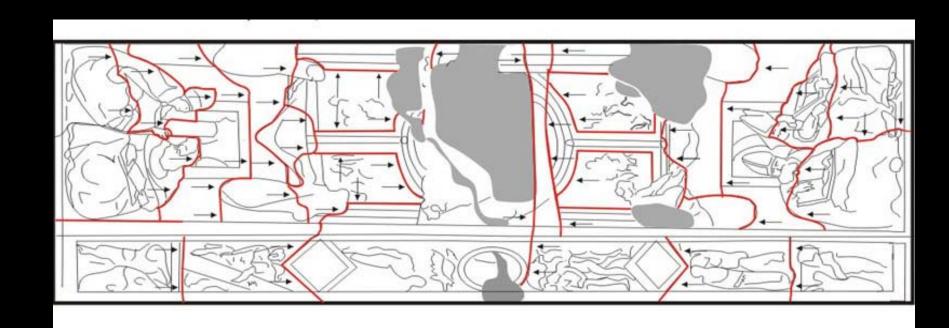
54. Grafico delle giornate e loro successione della sesta cappella sinistra di Anselmi.

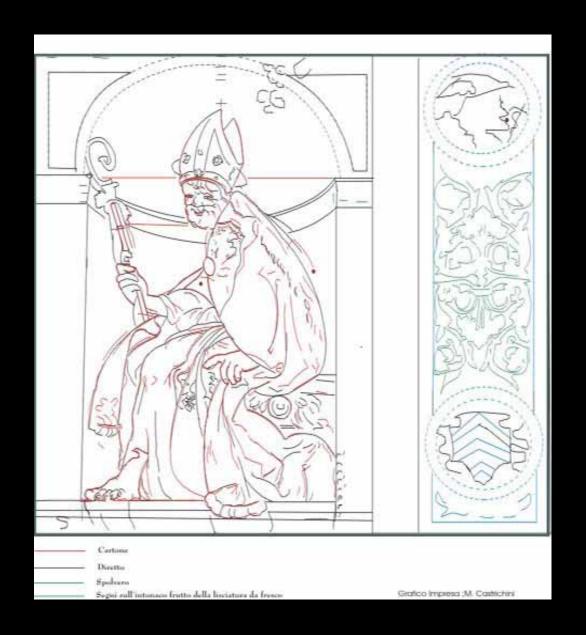
55. Grafico della trasposizione del disegno a cartone, diretto ed a spolvero della quarta cappella sinistra di Parmigianino.

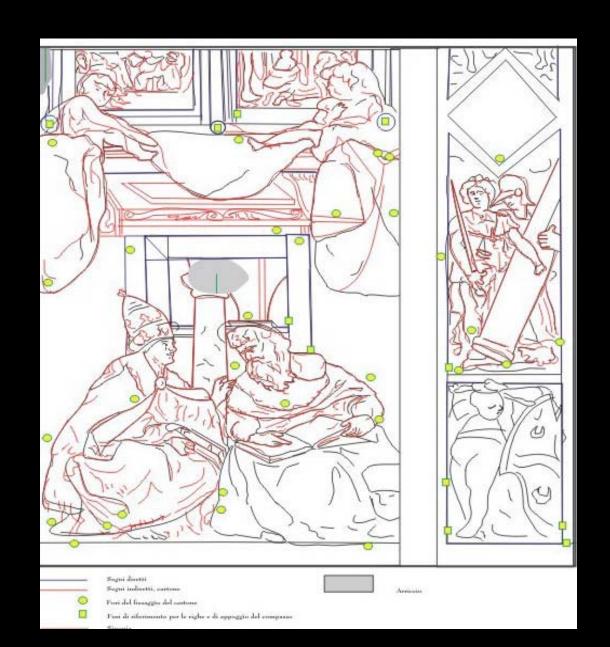
56. Grafico della trasposizione del disegno a cartone, diretto e il sistema forometrico per fermare il cartone della sesta cappella sinistra di Anselmi.

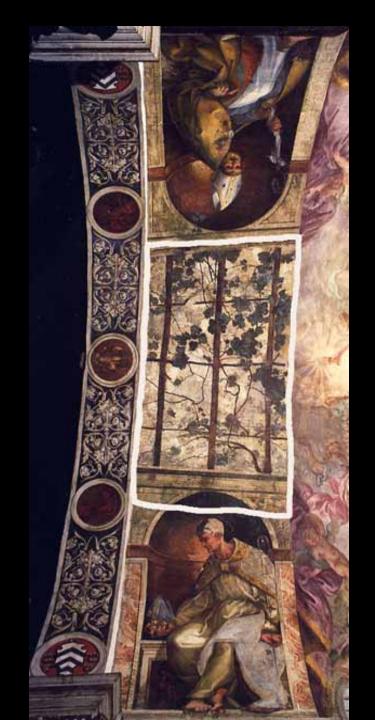
61. Parmigianino 2a cappella sx, dopo il restauro. La parte centrale del pergolato è risultata strappata in un restauro del quale non ci è pervenuta documentazione

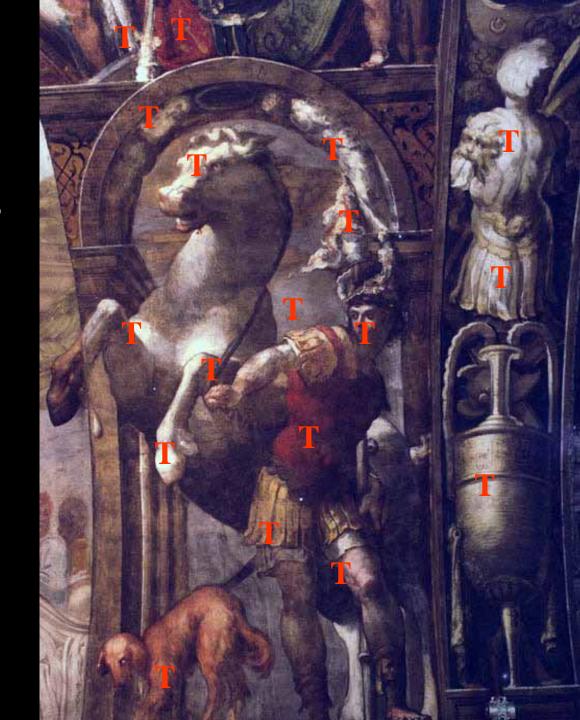
65. Parmigianino, 2a cappella sinistra.
Sommariamente con **T** sono indicate le parti eseguite a tempera

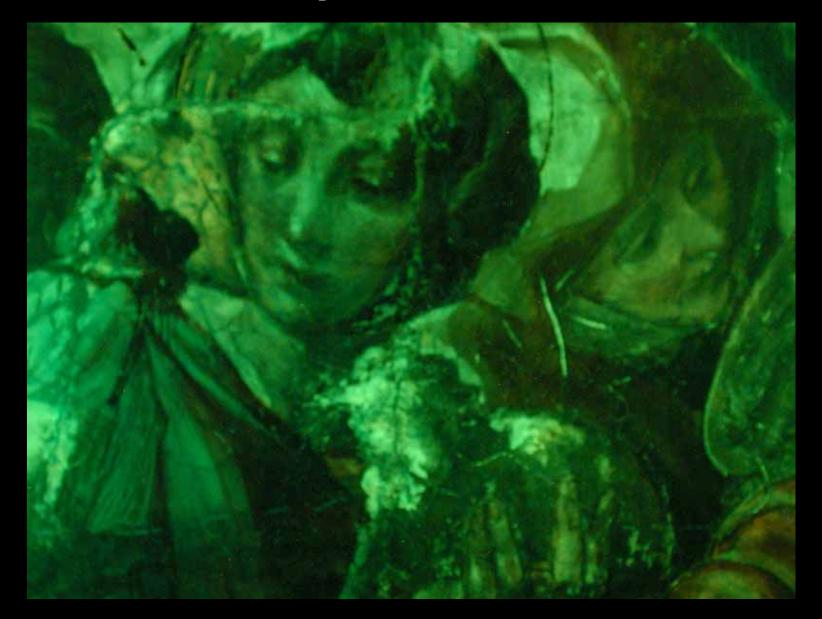
67. Anselmi, transetto destro, Ripresa fluescenza Uv, durante il restauro.

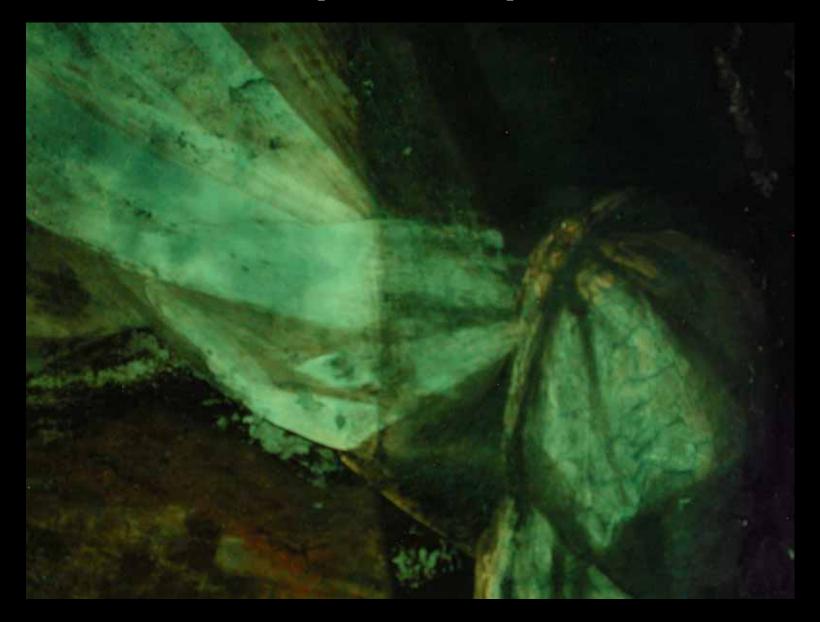
68. Anselmi, transetto destro, Ripresa Uv riflesso, prima del restauro.

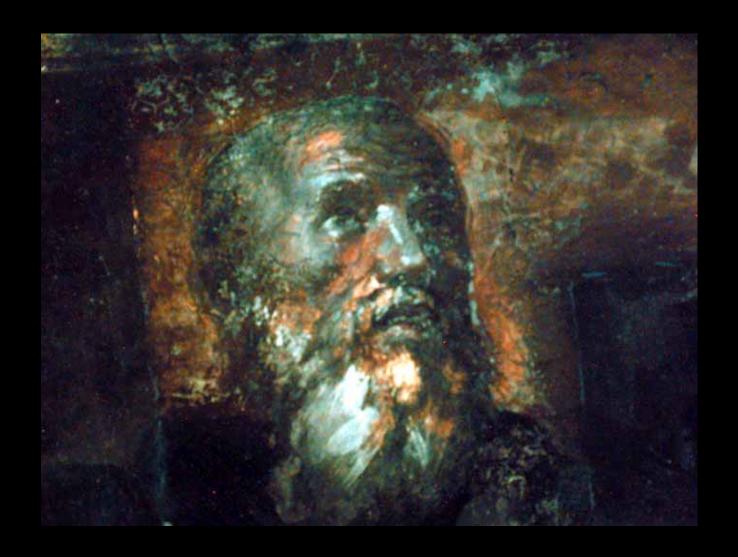
69. Anselmi, transetto destro, Ripresa Uv riflesso, durante il restauro
