Il restauro, promosso dalla Soprintendenza per i Beni Culturali di allora e diretti dal Soprintendente dottor Francesco Santi, iniziarono intorno al 1974 e terminarono nel 1977.

DI SEGUITO SI PRESENTA LA DOCUMENTAZIONE DELL'INTERVENTO.

RESTAURO OPERE D'ARTE

MARCELLO CASTRICHINI
di Luca e Monica Castrichini

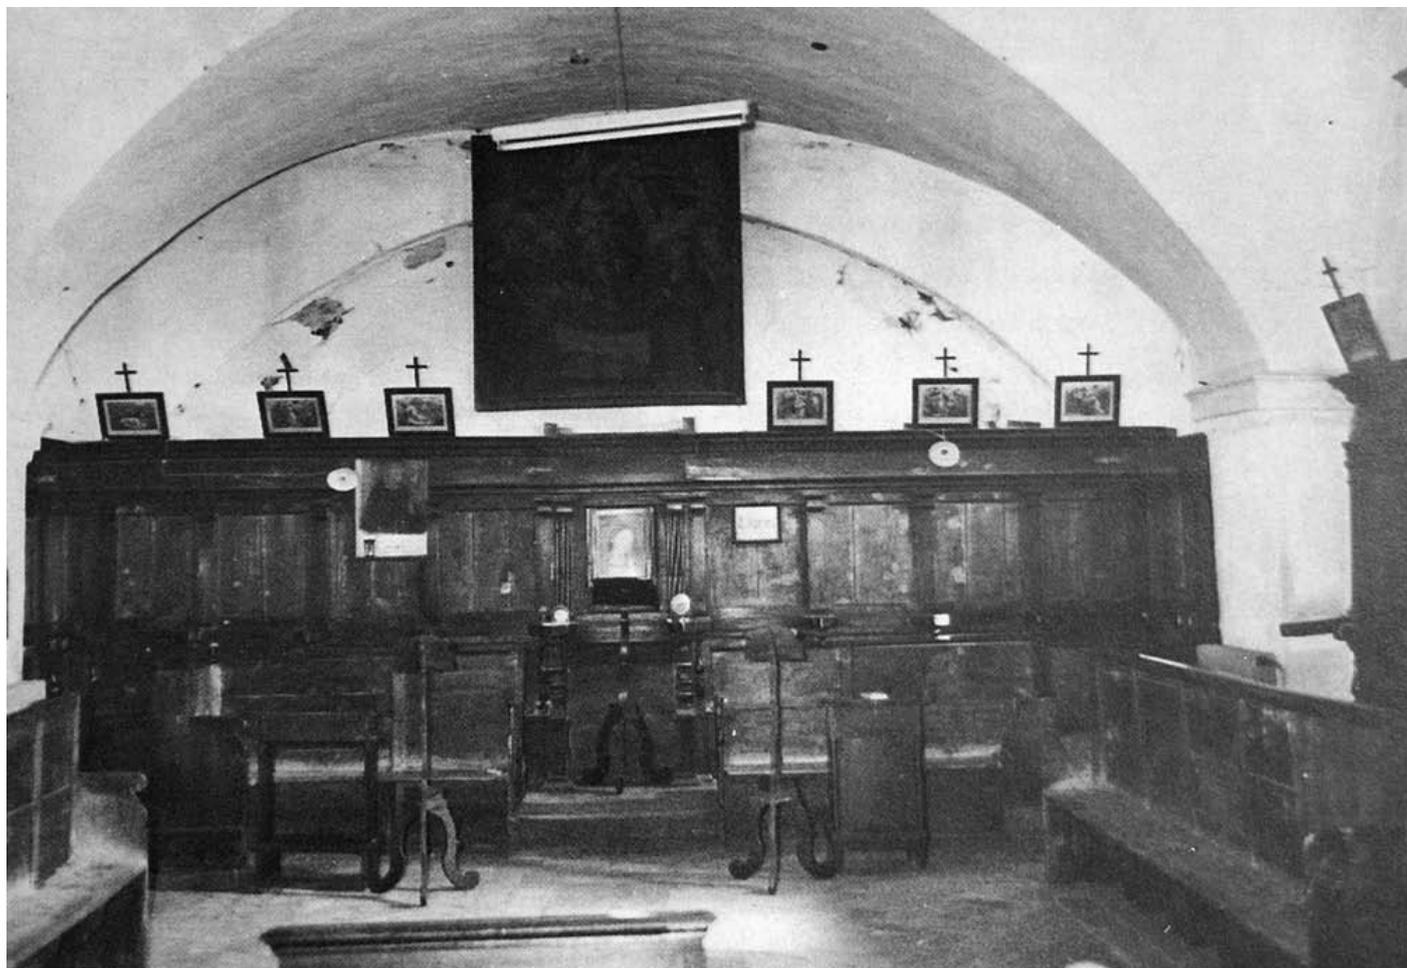
1) Così appariva il coro prima dell'intervento di scopritura e restauro dell'affresco. Il terzo stallo era mancante e faceva vedere il mezzo busto di san Filippo Benizi, mai ricoperto da scialbo: una tradizione voleva essere quello lo stallo dove era solito sedersi il santo per pregare, anche se era risaputo che il coro era stato collocato nei primi anni del 1600. dalle clarisse. Altri piccoli frammenti di colore emergevano da cadute dello scialbo nella parte alta.

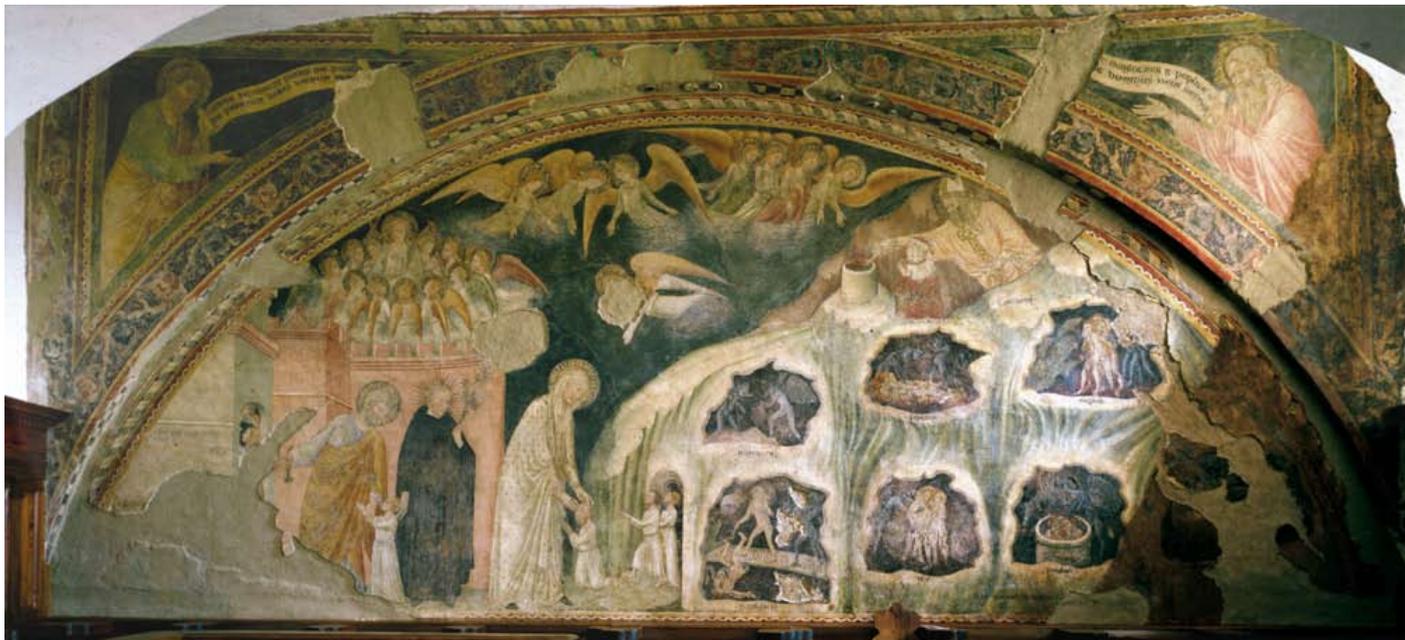
2) L'affresco dopo il restauro. La scena presenta nella metà destra della parete il purgatorio, con a vista le bolgie con i dannati e le pene che subivano a seconda del tipo di peccato. Al centro attraverso una porticina escono le anime redente che sono attese dalla Vergine che le benedice, san Filippo Benizi, rappresentato con i raggi da beato come era allora (è la prima rappresentazione di un beato con i raggi) e san Pietro che accompagna le anime all'ingresso della città celeste, sovrastata da Cristo in gloria e angeli musicisti. La data è mutila ma indica già tra le poche possibilità l'ultima il 1349. Da un documento del Seicento, epoca in cui la memoria dell'affresco era ancora viva, viene citata la data del 1346.

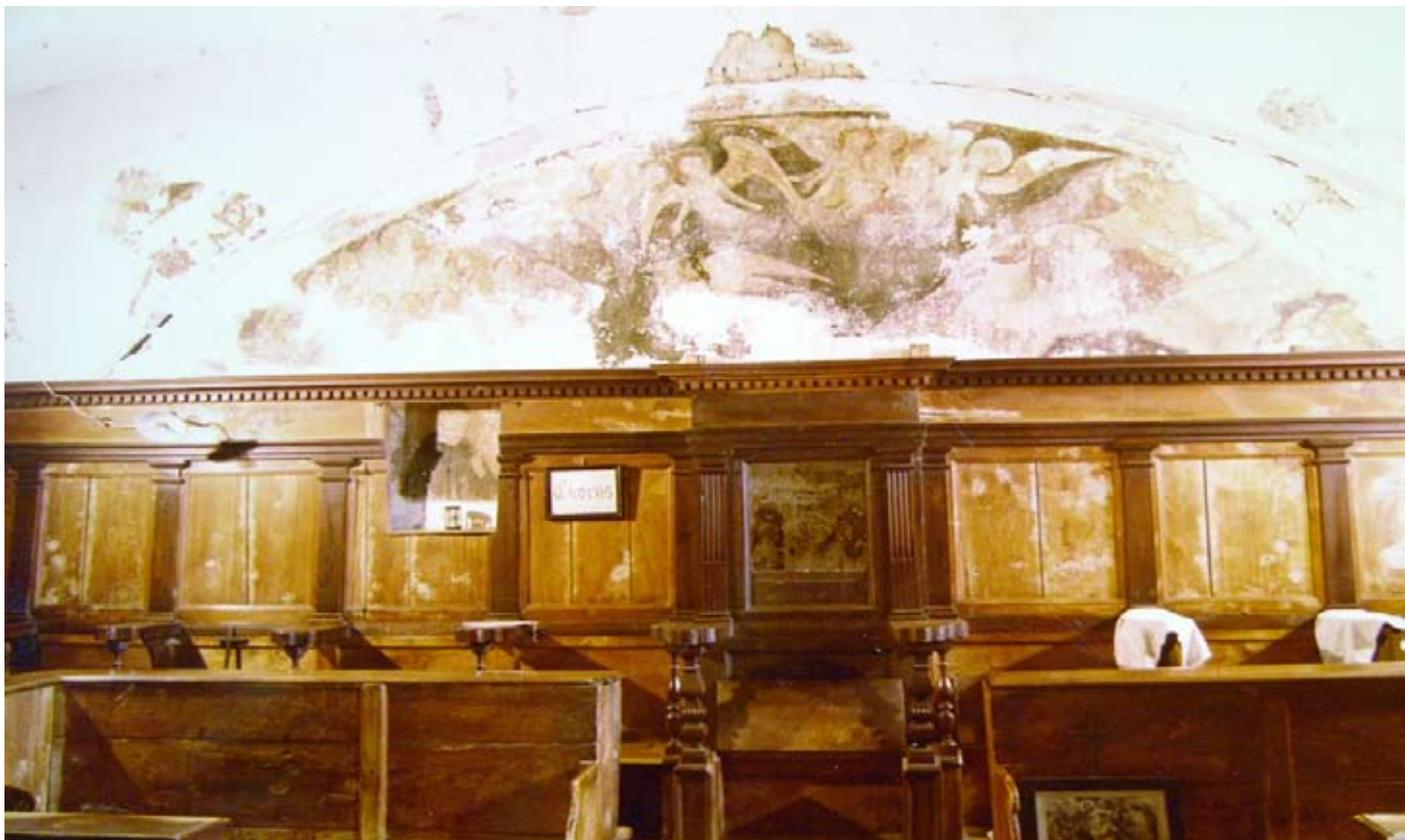
3) Durante il restauro. I primi saggi di scopritura nella parte superiore al coro che ancora non era stato smontato.

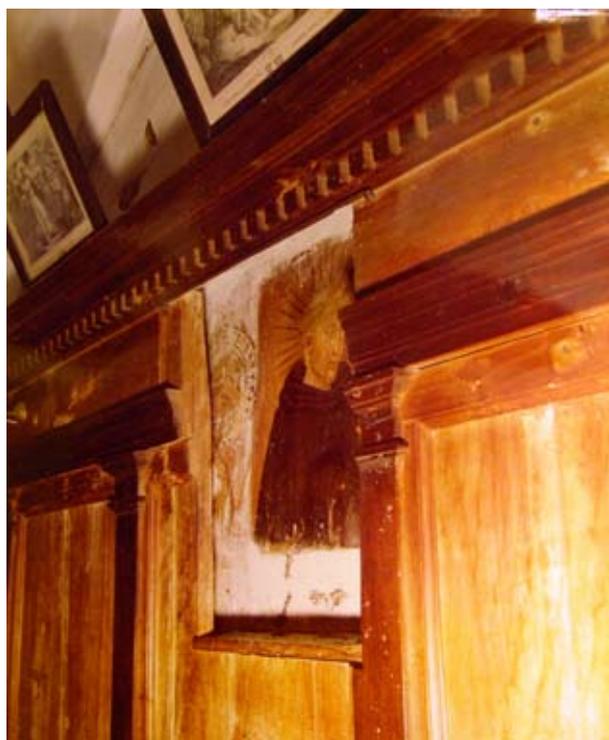
4) Prima del restauro. La figura a mezzo busto di s. Filippo Benizi e in parte affiorante dallo scialbo quella di s. Pietro, visibili attraverso l'apertura nel terzo stallo di sinistra.

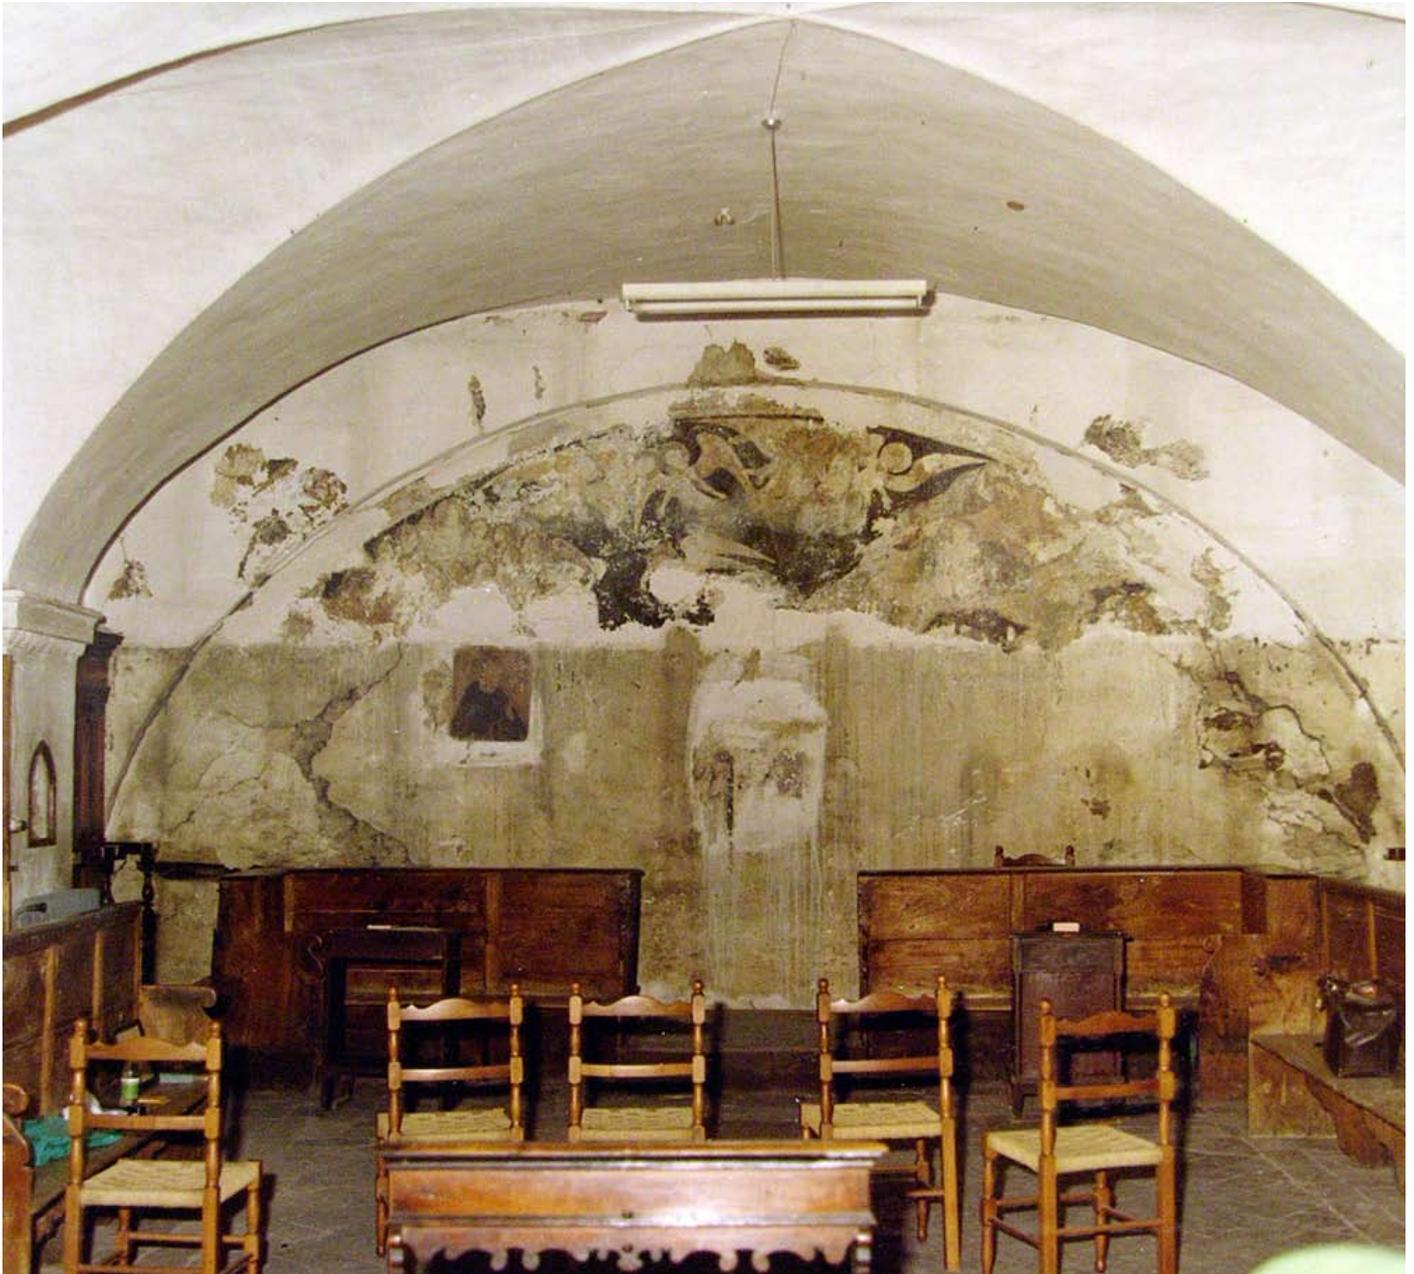
5) La parete come appariva dopo lo smontaggio del coro e la scopritura dell'affresco già in parte effettuata nella zona superiore. Come si può evincere dalla foto il dipinto era stato coperto molto prima della posa in opera del coro seicentesco; infatti sono state trovate molte mani di scialbo applicate già molto prima della costruzione del palinsesto ligneo. E' anche evidente come la figura a mezzo busto di s. Filippo non sia mai stata coperta, ciò significa che la tradizione che quello era il posto dove pregava il santo, anche se illogica, veniva da molto lontano nei secoli.

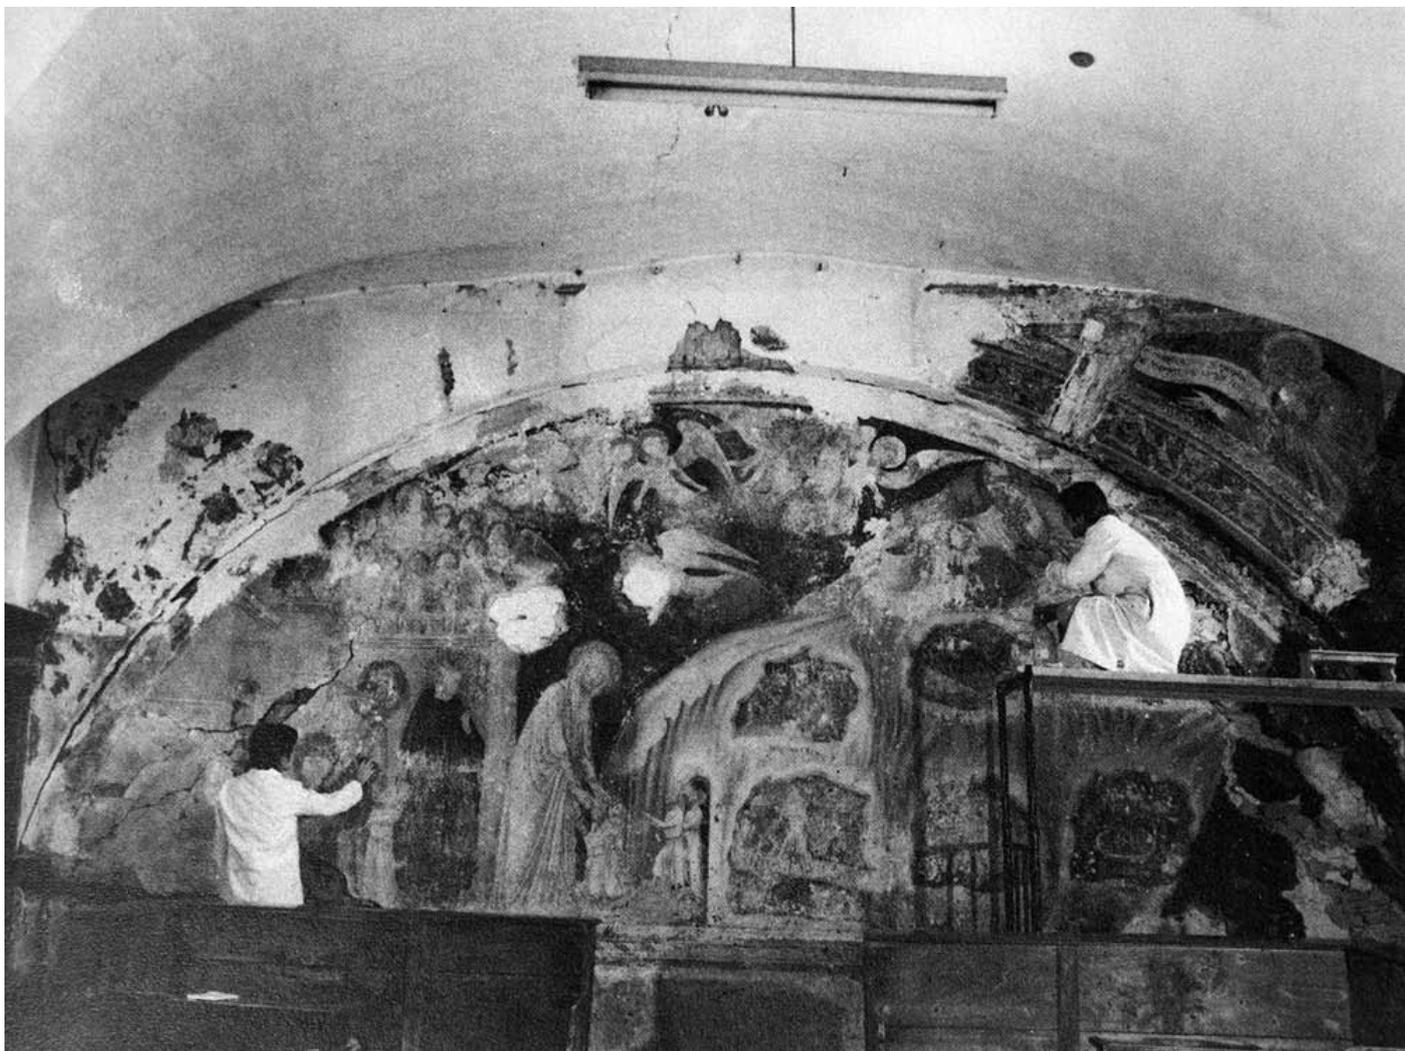
6) Durante il restauro. I restauratori Marcello Castrichini e Leonilde Dominici durante la fase di scopritura meccanica, a bisturi.

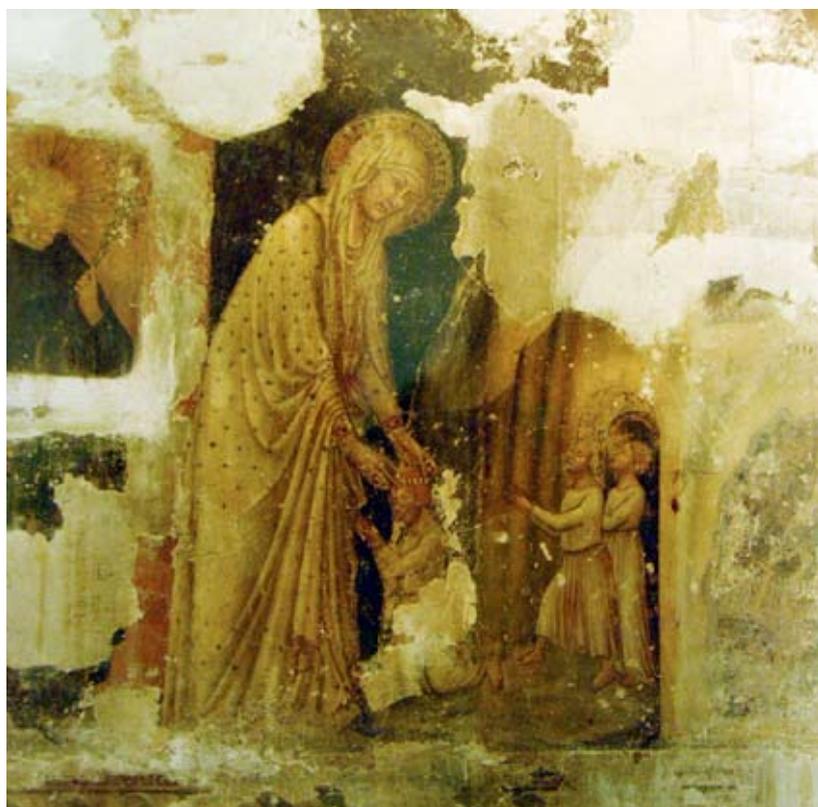
7) Durante il restauro. La parte centrale con la Vergine durante la fase di scopritura.

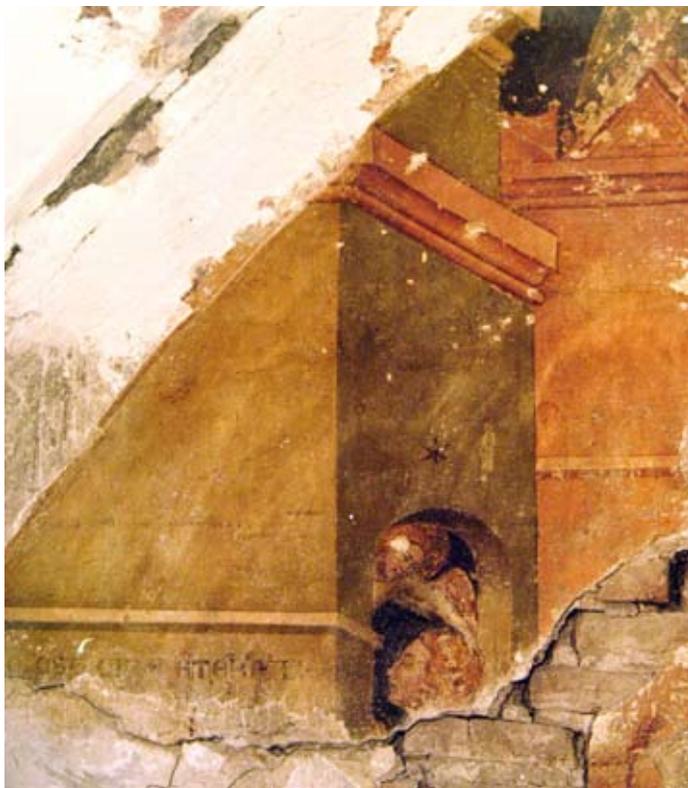
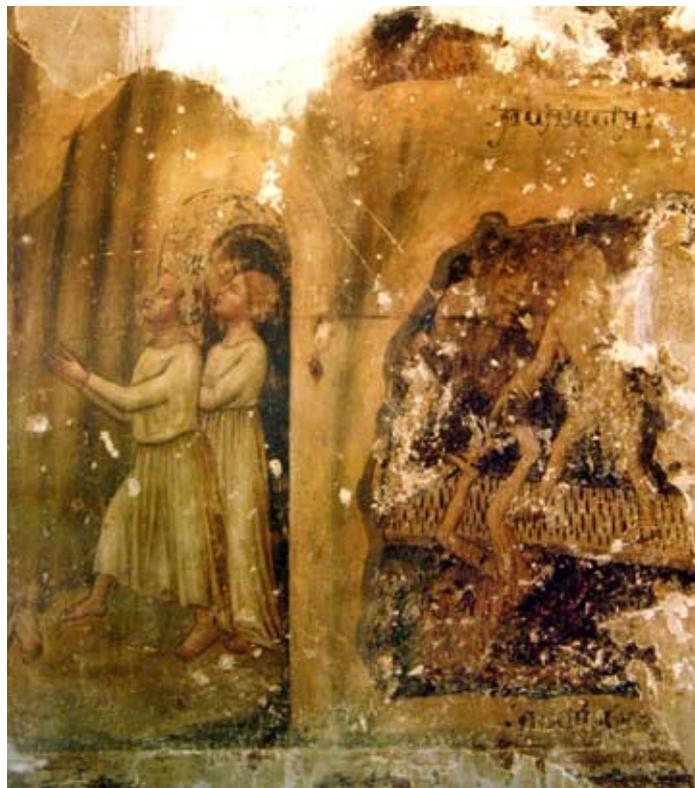
8-9) Durante la fase di scopritura.

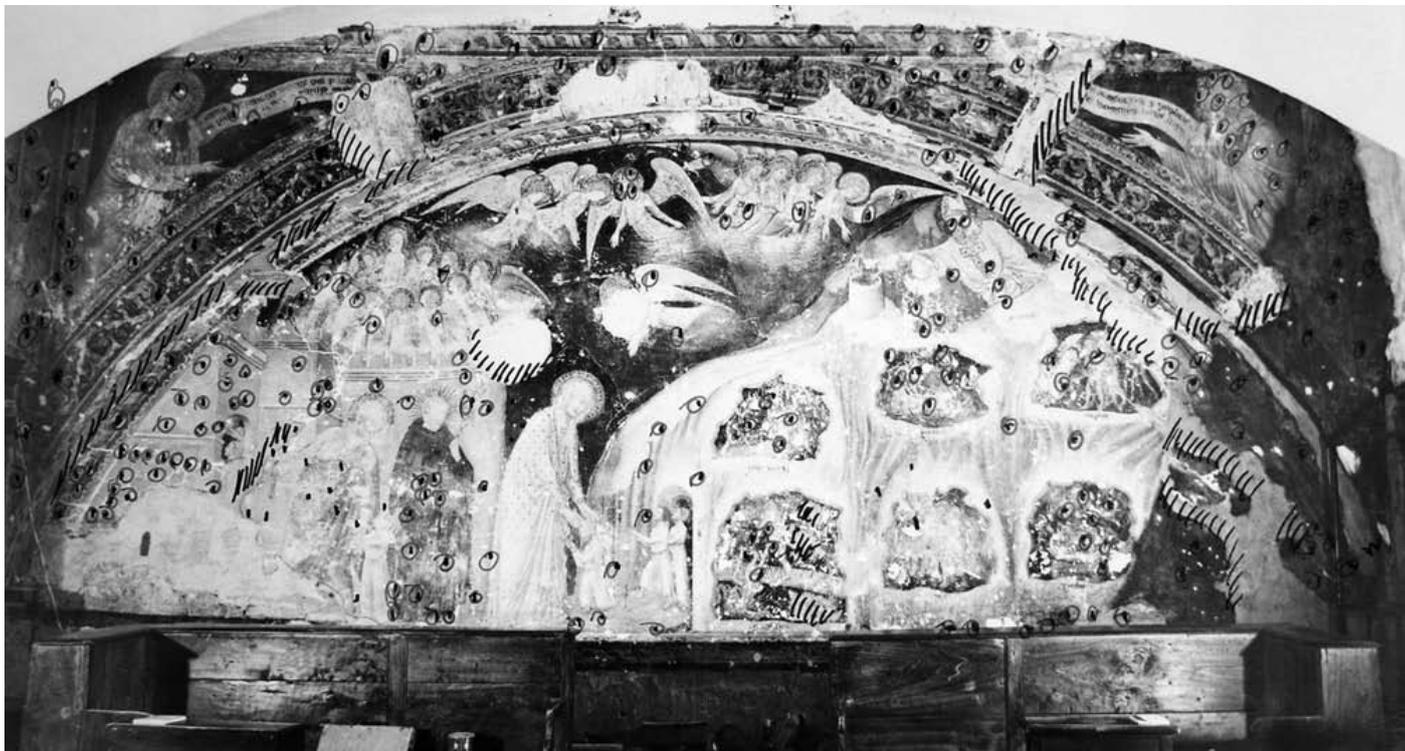
11. Mappa dei consolidamenti degli intonaci.

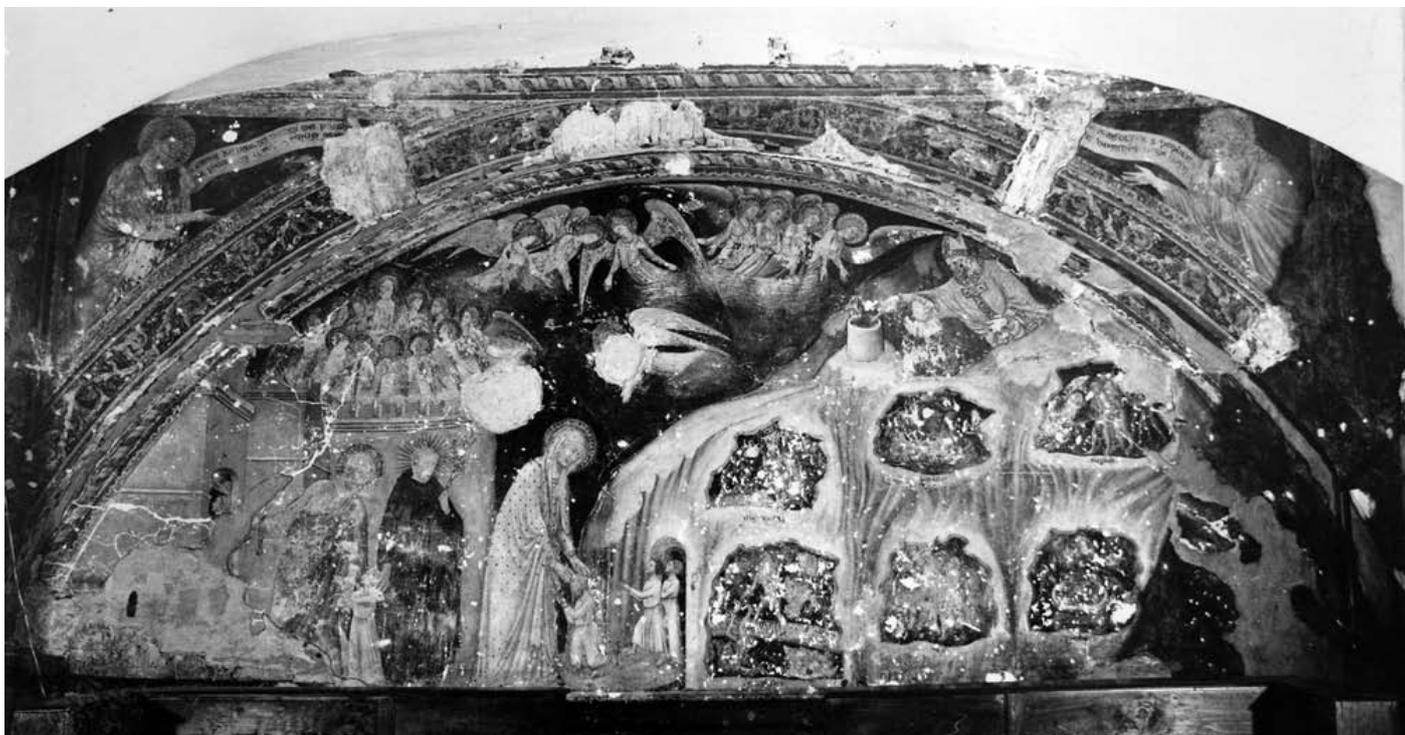
12. L'affresco con le stuccature reintegrabili, prima della reintegrazione pittorica.

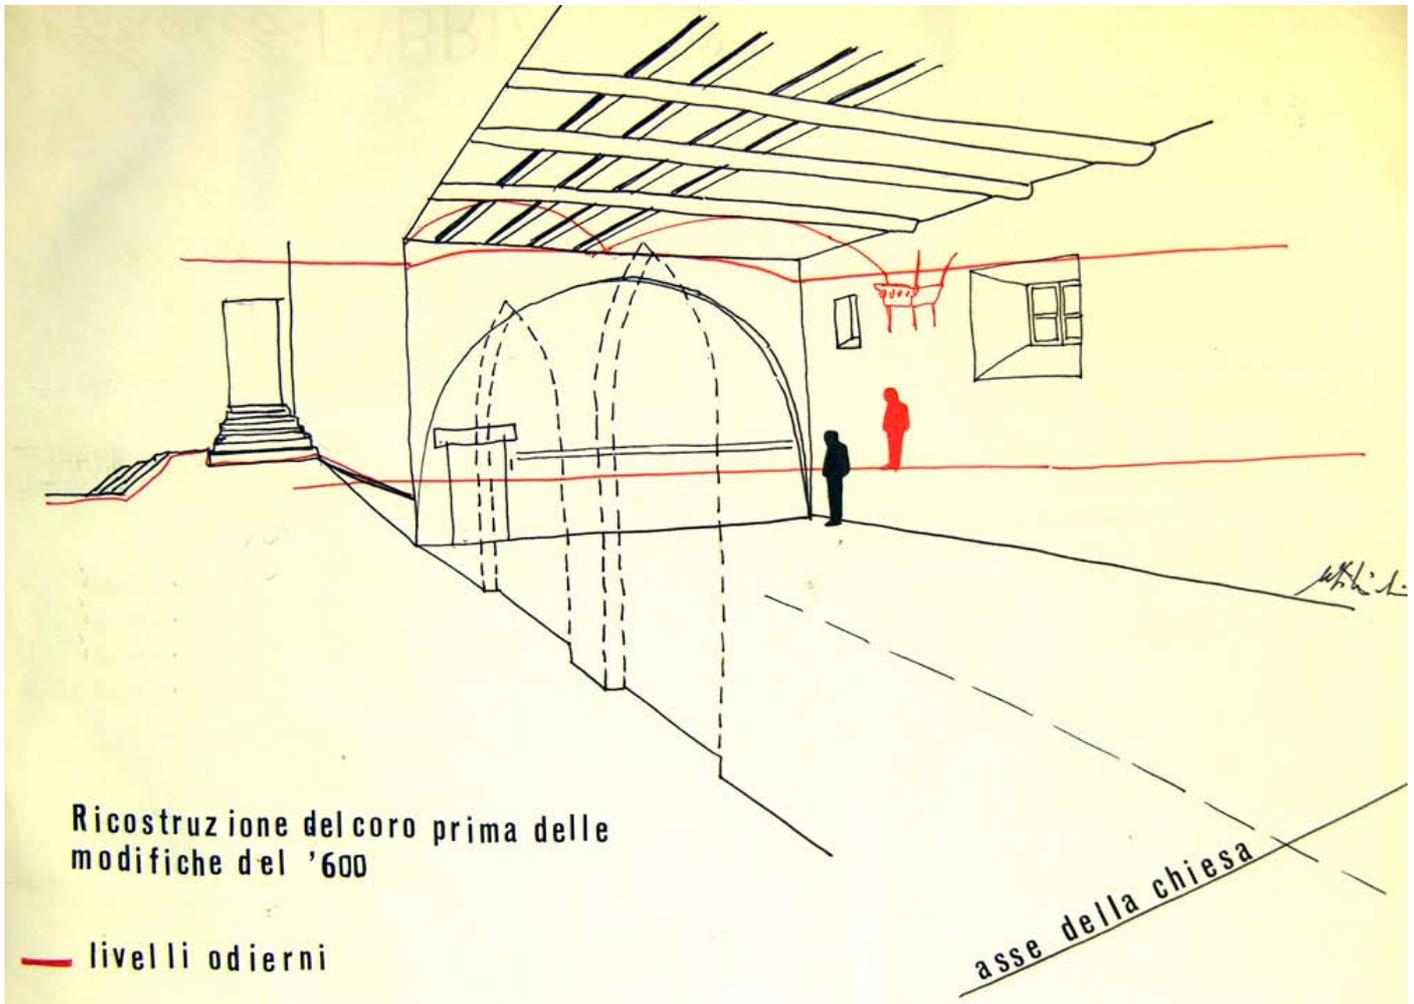
13. Ricostruzione dell'ambiente architettonico e dei piani di calpestio al tempo dell'esecuzione dell'affresco del Purgatorio.

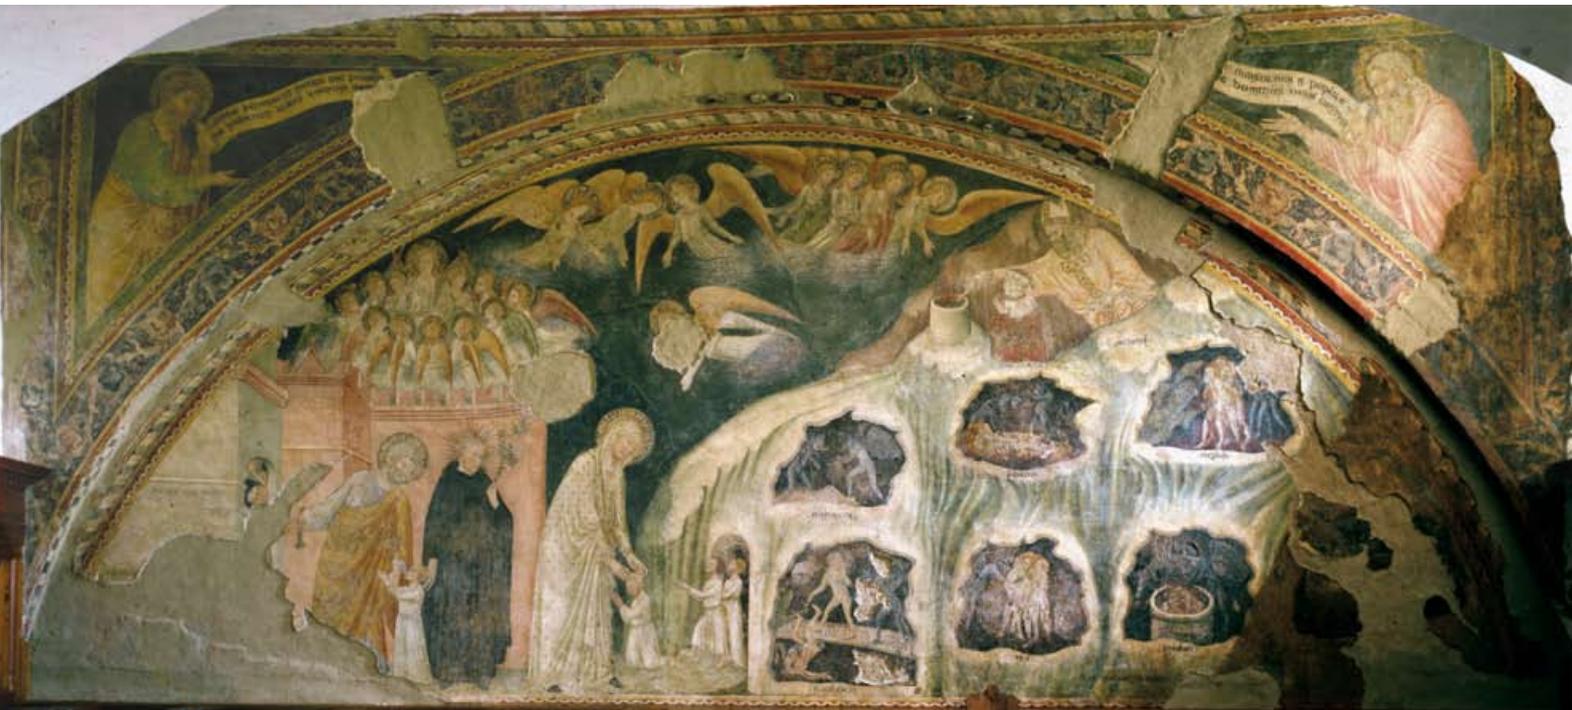
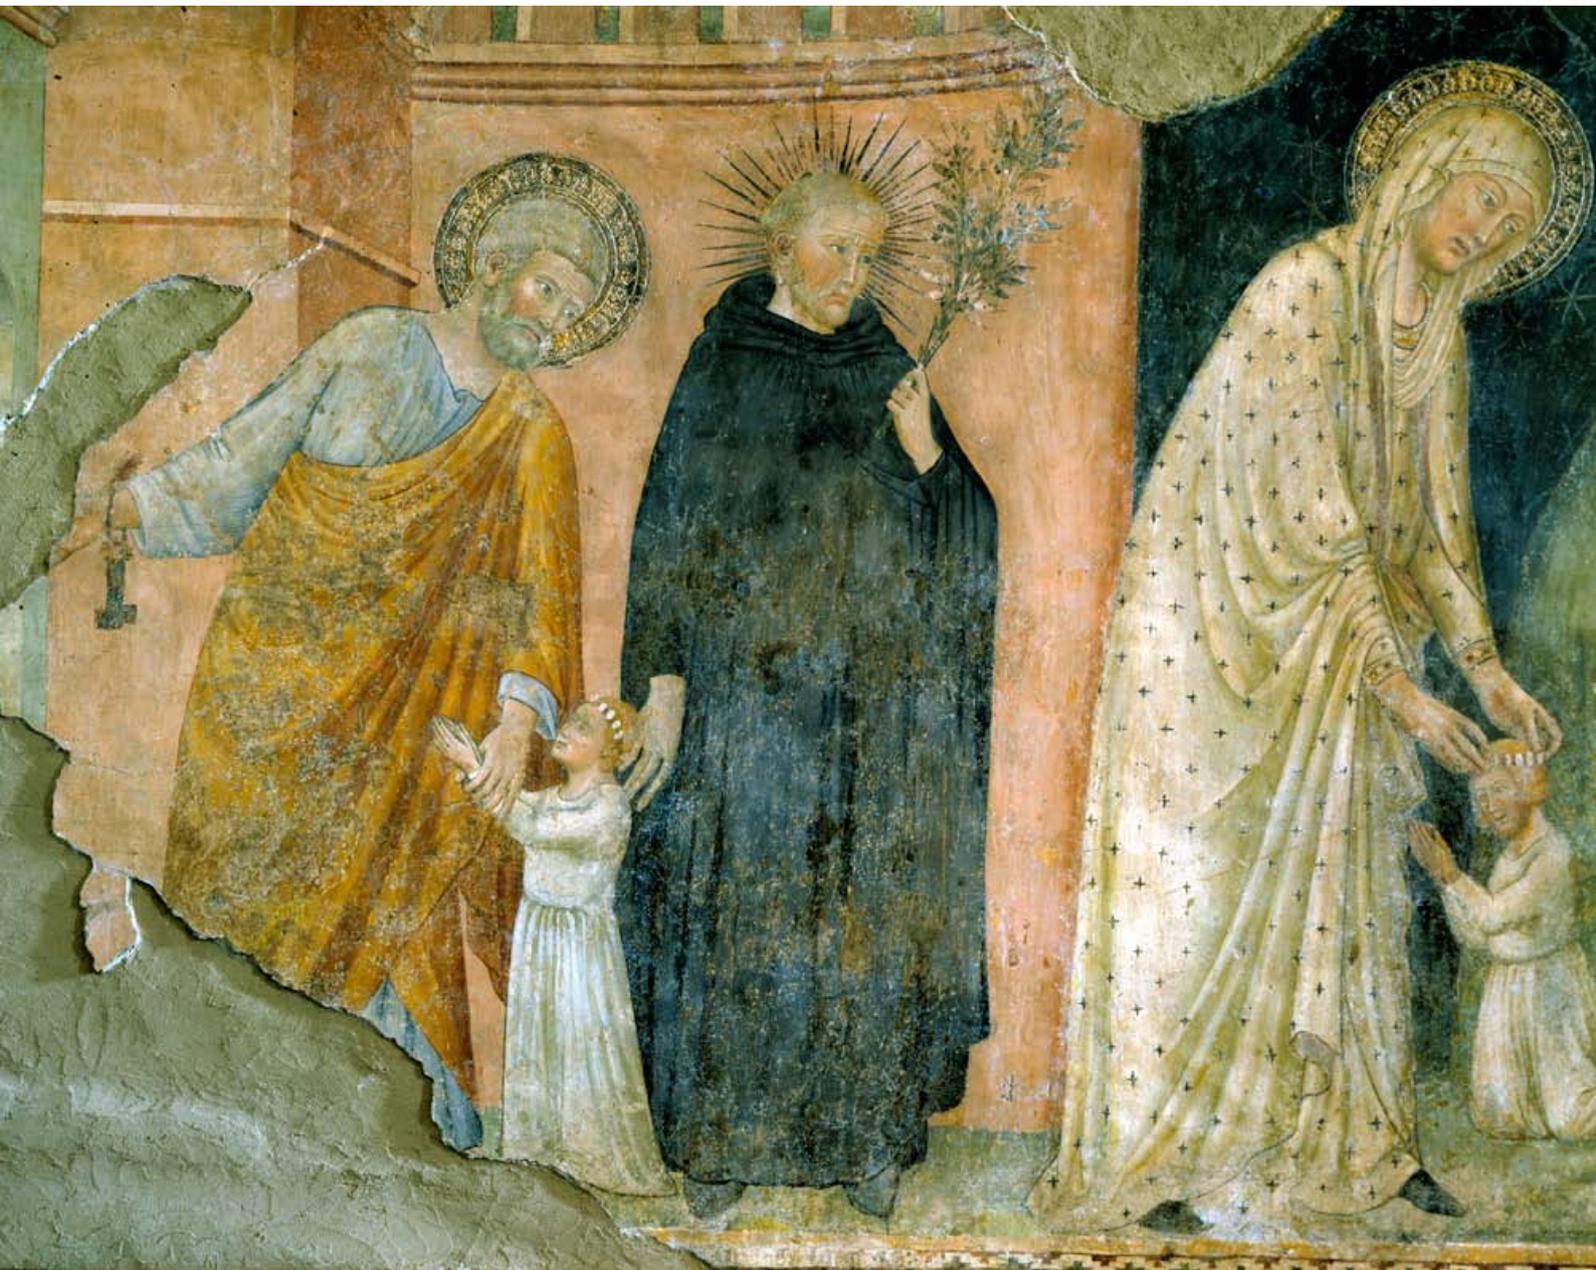
15-16. Dopo il restauro (foto eseguita nel 1982)

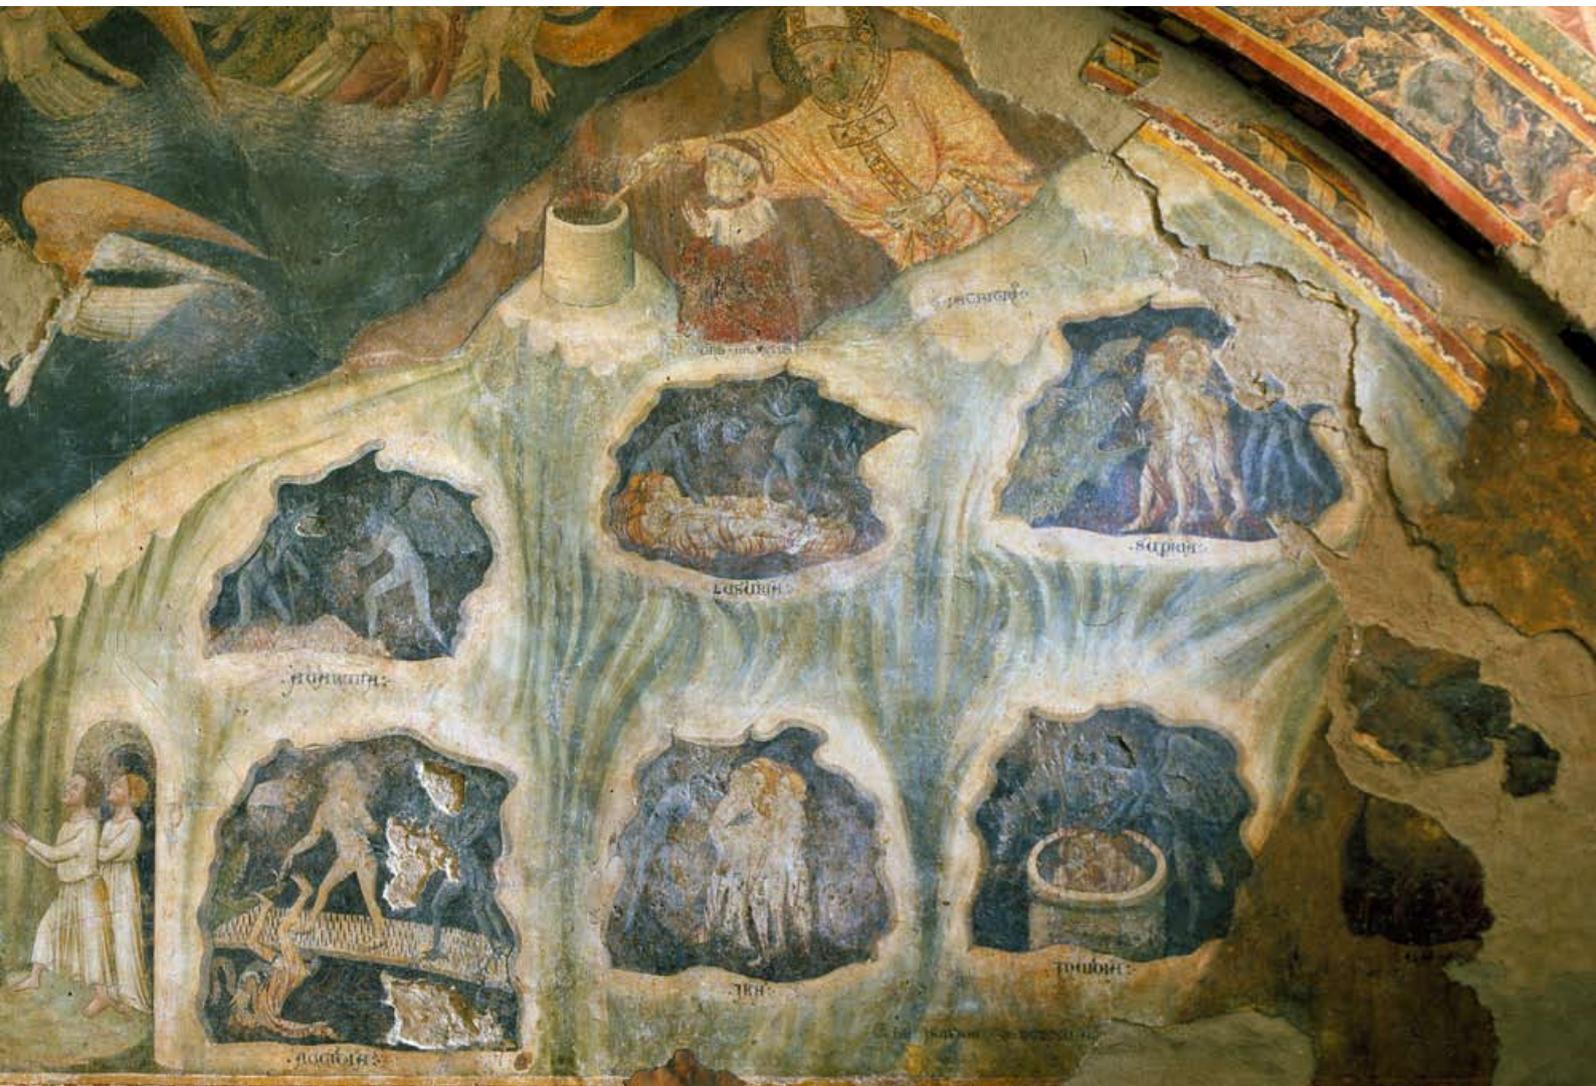
17. particolare dopo il restauro del Purgatorio di s. Patrizio.
